작업공정사진철

고객명: (주)
공사명: 권선형 MOTOR OVERHAUL 작업

규격: 권선형 8P MOTOR

REPAIR 내역: 분해 조립 및 불순물 CLEANSING DRYING
INSULATING VARNISH DIPPING DRYING
양측 HOUSING METALLIZING 연마
BALANCING 및 UNBALANCE교정
냉각 FAN COVER 보수
V-BELT PULLEY제작 및 BRACKET제작
BEARING 교환 및 동카본제작교환
입 출고검사 시운전 TEST 및 COLOR PAINTING

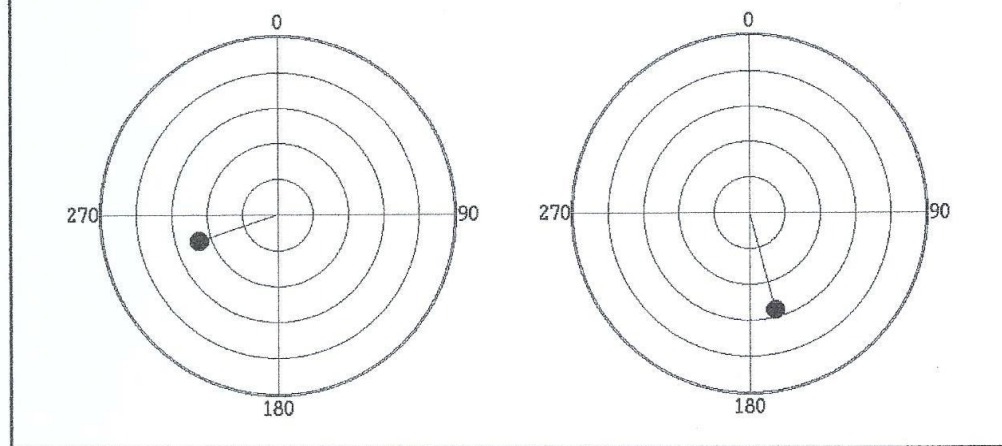
CORRECT UNBALANCE GRAPH (max = 100.0 gr)

INITIAL UNBALANCE

PLANE1	PLANE2
UNBALANCE	335.2 gr	544.0 gr
ANGLE	1 deg	308 deg
RESULT	REJECT	REJECT

CORRECT UNBALANCE

PLANE1	PLANE2
UNBALANCE	47.1 gr	56.4 gr
ANGLE	252 deg	165 deg
RESULT	ACCEPT	ACCEPT
