# 작업공정사진철

고객명: (주)  
공사명: PRESS MOTOR OVERHAUL

규격: AC MOTOR 3300V 220KW 6P

REPAIR 내역: 분해 조립 및 조립부품 불순물 CLEANSING  
INSULATING VARNISH DIPPING DRYING  
양측 HOUSING METALLIZING 연마  
부하측 SHAFT BEARING부 METALLIZING 연마  
ROTOR BALANCING 및 UNBALANCE교정  
BEARING 교환  
입 출고검사 시운전 TEST 및 COLOR PAINTING

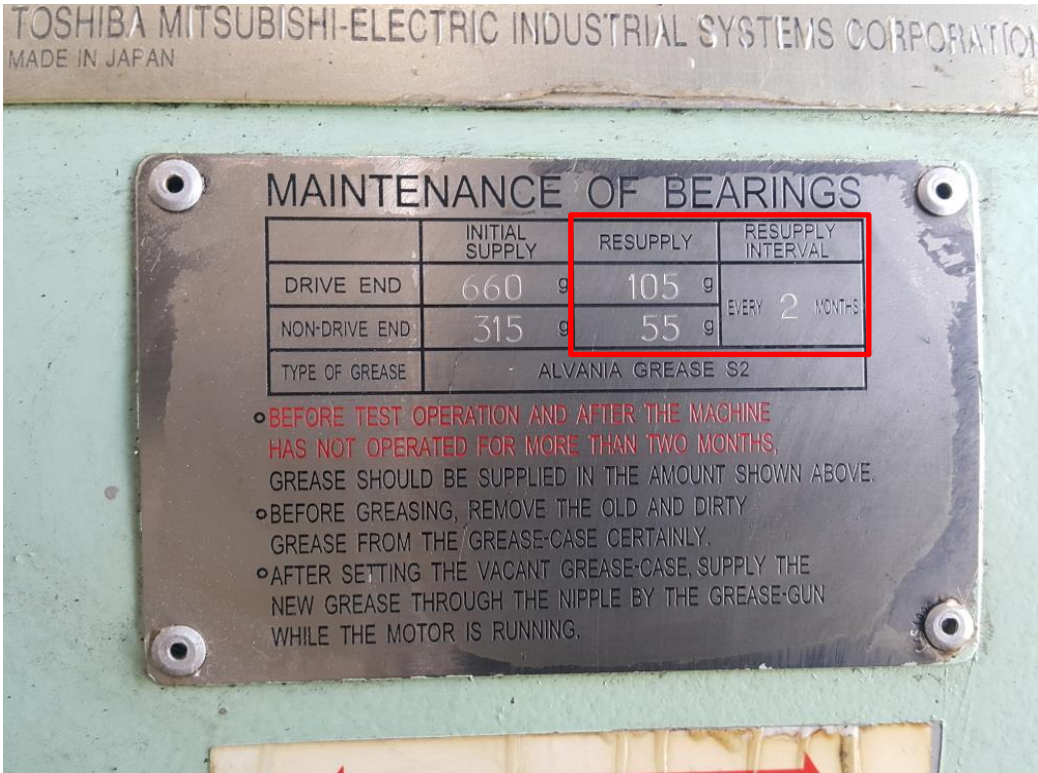
| 양측 BEARING부 | GREASE CHARGING 주기 일람표 |

| 소모부품 | 아래 MENUAL순으로 GREASE CHARGING을 꼭 하십시오 |

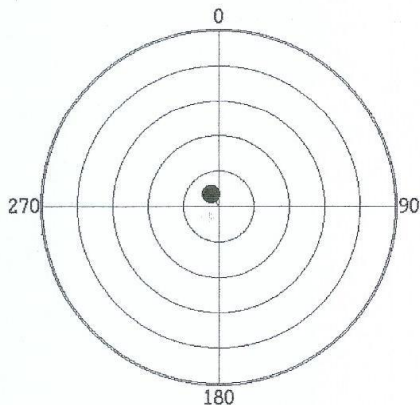
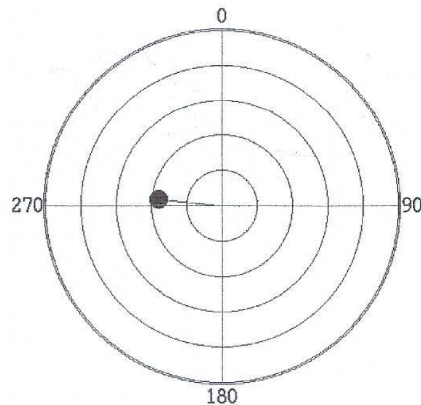
CORRECT UNBALANCE GRAPH (max = 50.0 gr )

| | PLANE1 | PLANE2 |
|---|---|---|
| UNBALANCE | 34.7 gr | 76.0 gr |
| ANGLE | 53 deg | 310 deg |
| RESULT | ACCEPT | REJECT |

| | PLANE1 | PLANE2 |
|---|---|---|
| UNBALANCE | 4.4 gr | 18.3 gr |
| ANGLE | 327 deg | 276 deg |
| RESULT | ACCEPT | ACCEPT |
