작업공정사진철

고객명: (주)
공사명: 제강공장 전기로 회수조 펌프 4호기

규격: 고압 MOTOR 3300V 250HP 6P

REPAIR 내역: 분해 및 불순물 CLEANSING DRYING
INSULATING VARNISH DIPPING DRYING
BALANCING 및 UNBALANCE교정
양측 HOUSING METALLIZING 연마
BEARING교환 조립
출고검사 시운전 TEST

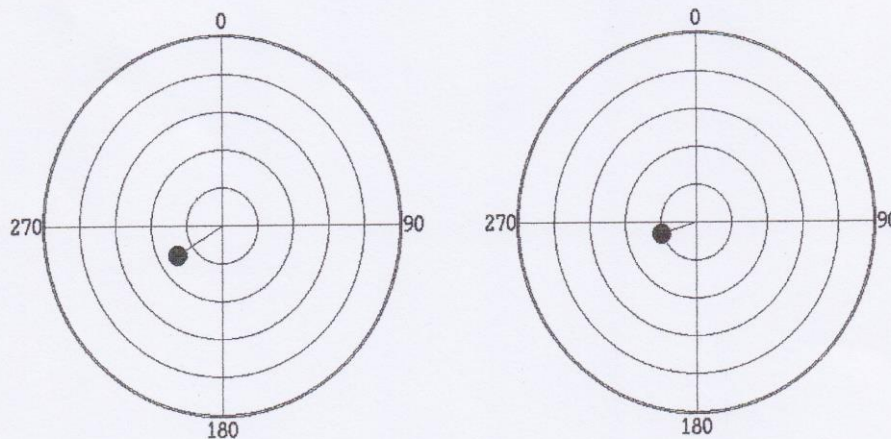
CORRECT UNBALANCE GRAPH (max = 50.0 gr)

BALANCING INSPECTION REPORT

PART NAME : AC ROTOR 6P	
CUSTOMER :	
TEST TIME : 2024. 9.30 8:47: 2	
GRADE : G 6.3	RATING SPEED : 1200 rpm
WEIGHT : 428.000 kg	TESTING SPEED : 533 rpm
DIAMETER : 350 mm	CORRECTION : ADD
ACCEPTABLE UNBALANCE	
PLANE1 : 61.3 gr	PLANE2 : 61.3 gr

PLANE1	PLANE2
UNBALANCE	50.5 gr	6.9 gr
ANGLE	264 deg	114 deg
RESULT	ACCEPT	ACCEPT

PLANE1	PLANE2
UNBALANCE	14.8 gr	10.3 gr
ANGLE	238 deg	252 deg
RESULT	ACCEPT	ACCEPT
