작업공정사진철

공사명: AC MOTOR REWINDING

규격: AC MOTOR 110KW 4P 440V

REPAIR 내역: 분해 조립 및 조립부품 불순물 CLEANSING
STATOR REWINDING
INSULATING VARNISH DIPPING DRYING
ROTOR BAR WELDING
BALANCING 및 UNBALANCE교정
반 부하측 SHAFT METALLIZING 연마
반 부하측 HOUSING METALLIZING 연마
BEARING 교환
입 출고검사 시운전 TEST 및 COLOR PAINTING

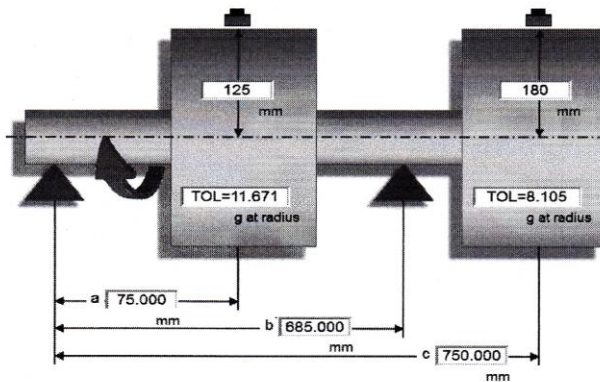
Balancing Quality Standard:
ISO G2.5
Rotor mass Left:
110.000 kg

Service speed:
1800 RPM
Rotor mass Right:
110.000 kg

INITIAL RESULT:
408 RPM
Correction mass:
Unbalance:

Reject (2.23 x Tol)
Left
+ 26.039 g at 98°
3254.928 g mm

Reject (17.38 x Tol)
Right
+ 140.831 g at 95°
25349.550 g mm

CURRENT RESULT:
609 RPM
Correction mass:
Unbalance:

OK (0.07 x Tol)
Left
+ 0.8399 g at 343°
104.986 g mm

OK (0.06 x Tol)
Right
+ 0.5082 g at 203°
91.483 g mm
