## 작업공정 REPORT

고 객 명: (주)  
공 사 명: AC MOTOR REWINDING

규 격: AC 400V 420HP 6P

REPAIR 내역: 분해 및 불순물 CLEANSING DRYING  
INSULATING VARNISH DIPPING DRYING  
ROTOR BALANCING 및 UNBALANCE교정  
냉각 FAN BALANCING 및 UNBALANCE교정  
양측 HOUSING METALLIZING 연마  
반 부하측 BEAEING부 가공 후 METALLIZING 연마  
BEARING교환 반 부하측은 절연BEARING  
출고검사 시운전 TEST 및 COLOR PAINTING

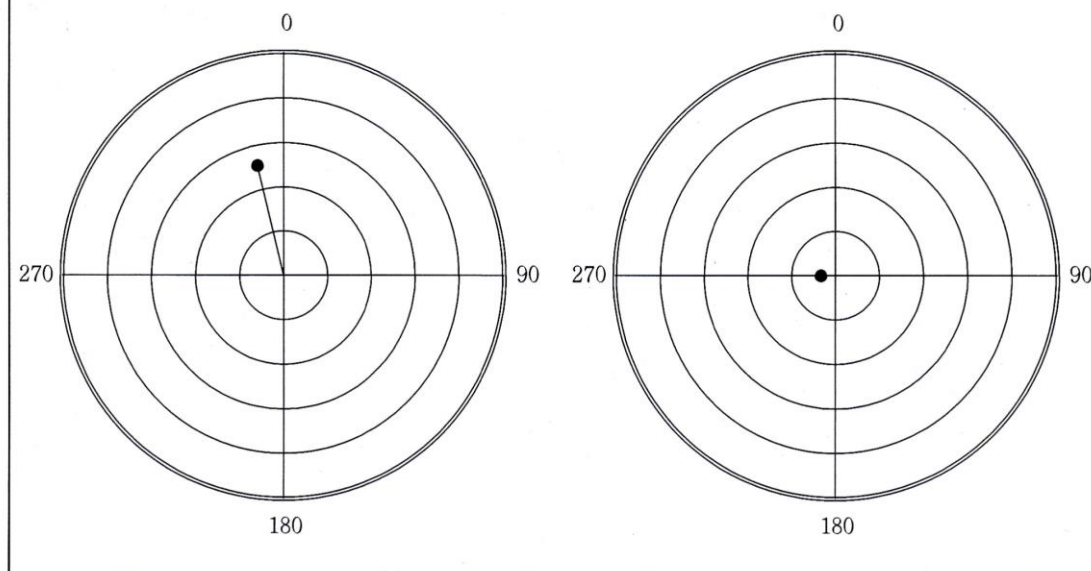
## CORRECT UNBALANCE GRAPH( max = 10.0 g )

## INITIAL UNBALANCE

| | PLANE1 | PLANE2 |
|---|---|---|
| UNBALANCE | 19.500 g | 45.800 g |
| ANGLE | 39 deg | 89 deg |
| RESULT | OK | OK |

## CORRECT UNBALANCE

| | PLANE1 | PLANE2 |
|---|---|---|
| UNBALANCE | 5.100 g | 0.700 g |
| ANGLE | 346 deg | 271 deg |
| RESULT | OK | OK |

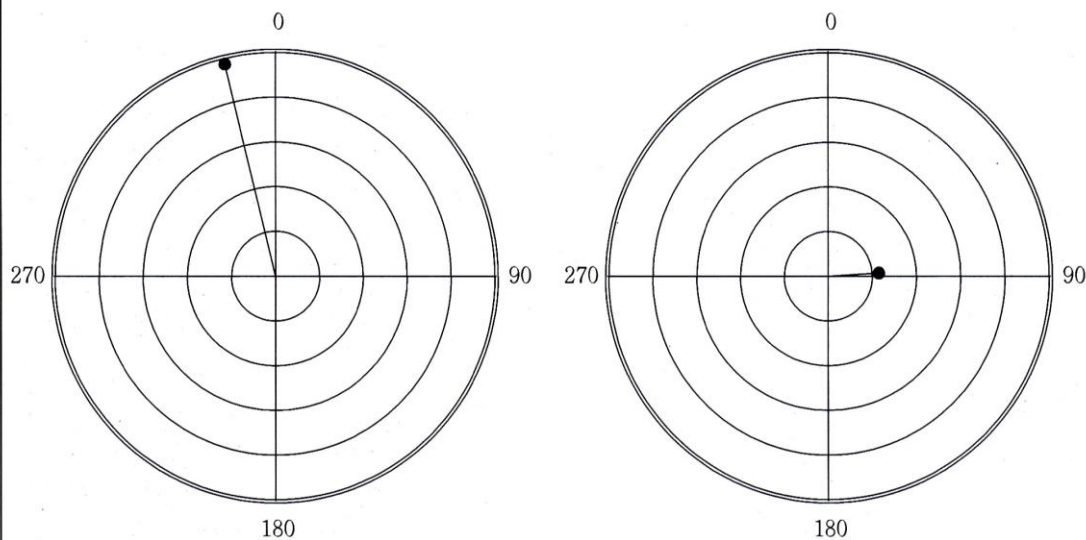
## CORRECT UNBALANCE GRAPH( max = 10.0 g )

## INITIAL UNBALANCE

| | PLANE1 | PLANE2 |
|---|---|---|
| UNBALANCE | 29.000 g | 7.200 g |
| ANGLE | 308 deg | 101 deg |
| RESULT | OK | OK |

## CORRECT UNBALANCE

| | PLANE1 | PLANE2 |
|---|---|---|
| UNBALANCE | 9.700 g | 2.300 g |
| ANGLE | 346 deg | 86 deg |
| RESULT | OK | OK |

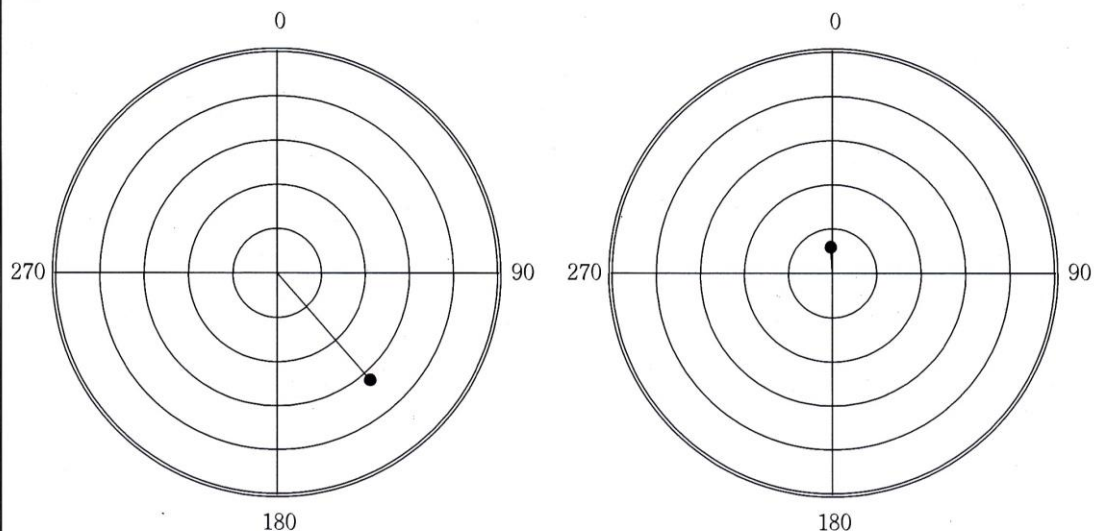
CORRECT UNBALANCE GRAPH( max = 10.0 g )

| | PLANE1 | PLANE2 |
|---|---|---|
| RESULT | OK | OK |
