## 작업공정사진철

공 사 명: DC SPINDLE MOTOR 점검 및 보수

규 격: DC MOTOR 96KW

REPAIR 내역: 분해 조립 및 불순물 CLEANSING DRYING  
BEARING교환  
입 출고검사 시운전 TEST

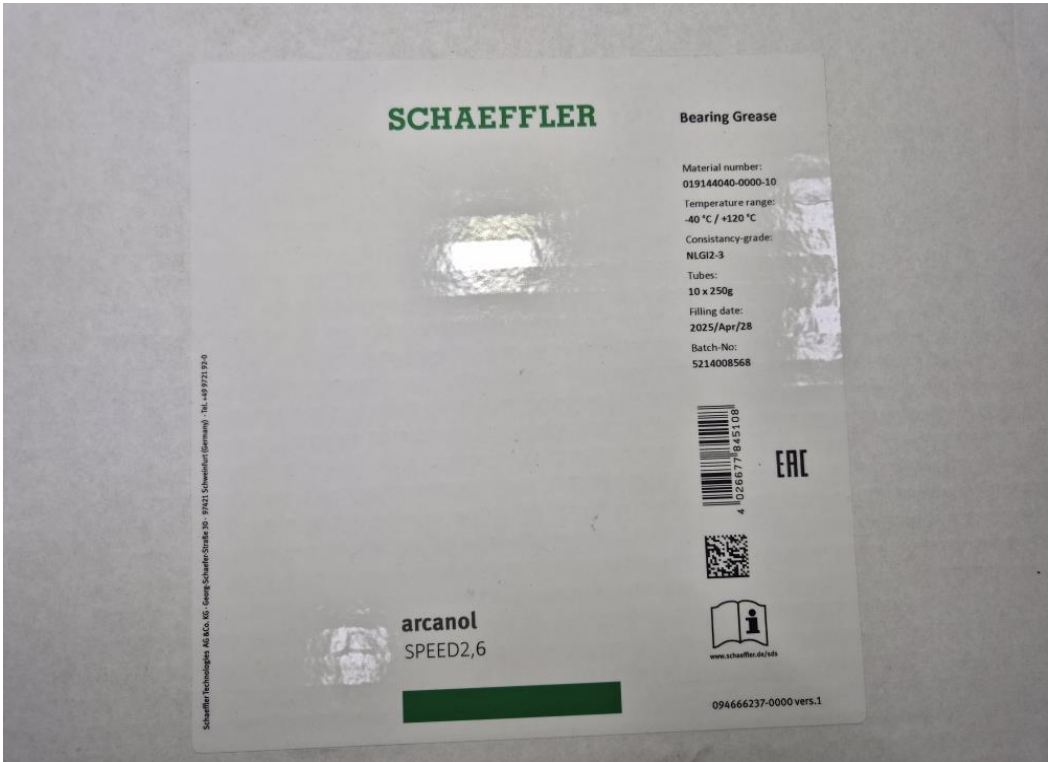
| <p>CHARGING된 GREASE는 종전과 현재도 BEARING전용을 사용한바 GREASE의 문제는 아닐 것으로 예상 됨</p> <p><a href="http://jinyangmotor.com/">http://jinyangmotor.com/</a></p> | |
