# 작업공정사진철

공사명: AC MOTOR OVERHAUL

규격: AC MOTOR 250HP 6P 380V

REPAIR 내역: 분해 조립 및 조립부품 불순물 CLEANSING  
INSULATING VARNISH DIPPING DRYING  
ROTOR BAR WELDING  
BALANCING 및 UNBALANCE교정  
BEARING 교환  
입 출고검사 시운전 TEST

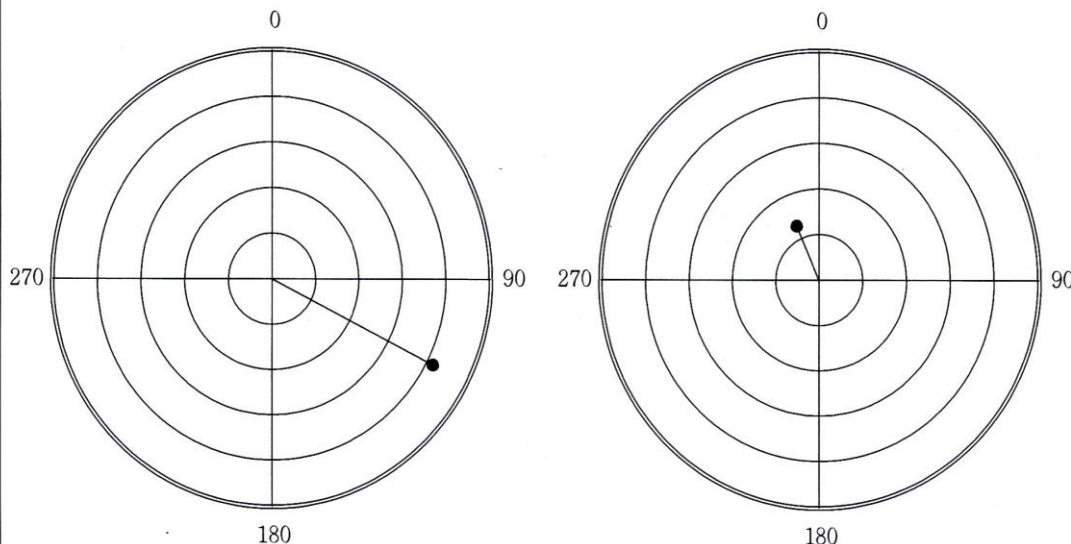
## CORRECT UNBALANCE GRAPH( max = 10.0 g )

| | PLANE1 | PLANE2 |
|---|---|---|
| UNBALANCE | 70.800 g | 45.500 g |
| RESULT | NG | OK |

| | PLANE1 | PLANE2 |
|---|---|---|
| UNBALANCE | 8.300 g | 2.600 g |
| RESULT | OK | OK |
