작업공정사진철

고 객 명 :
공 사 명 : MOTOR 예방정비

규 격 : DC MOTOR 100KW (FAN MOTOR 3.6KW2P)

REPAIR 내역 : 분해 조립 및 불순물 CLEANSING DRYING
INSULATING VARNISH DIPPING DRYING
COMMUTATOR 동심도 가공 및 UNDERCUTTING
BLOWER 보수
BALANCING 및 UNBALANCE교정
BEARING및 BRUSH 교환
TACHO GENERATOR 60V/1000RPM교환
출고검사 시운전 TEST

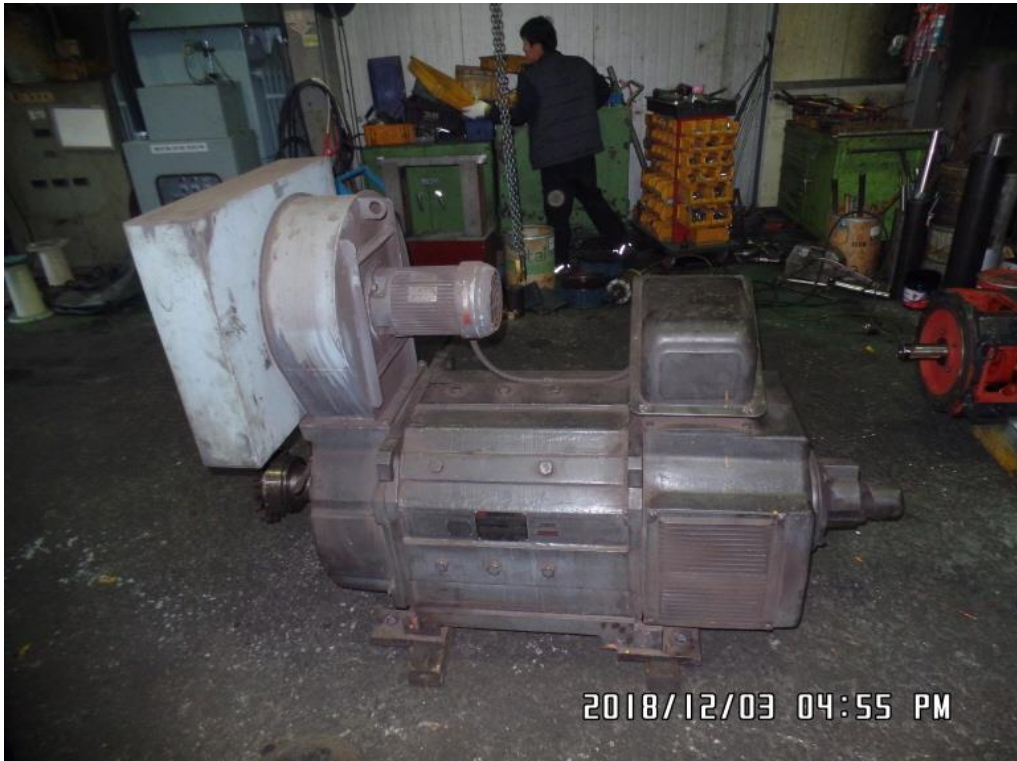
DC MOTOR 100KW 입고검사

Ass'y

분해 전

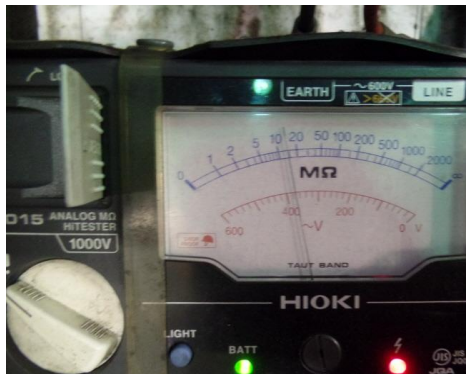
ARMATURE
절연저항

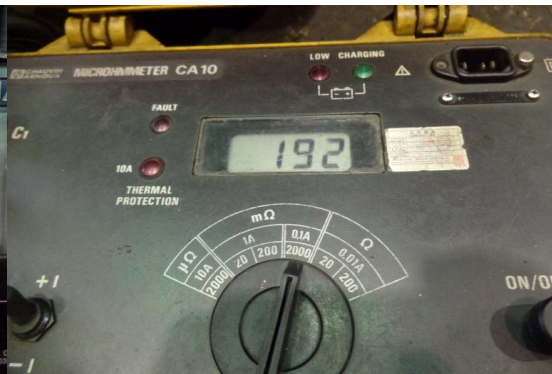
ARMATURE
권선저항

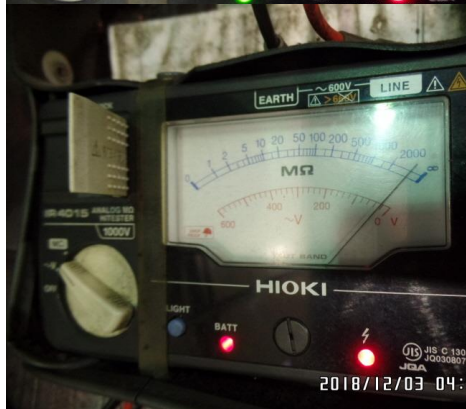
FIELD
절연저항

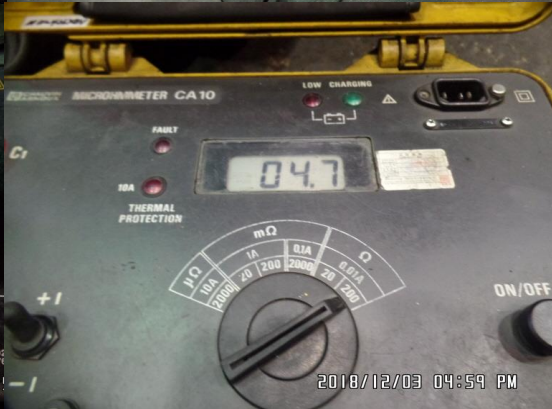
FIELD
권선저항

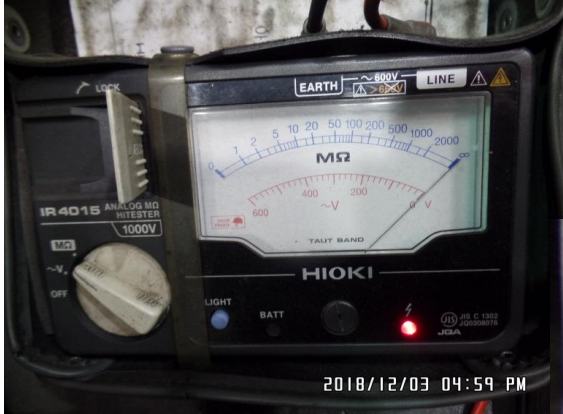
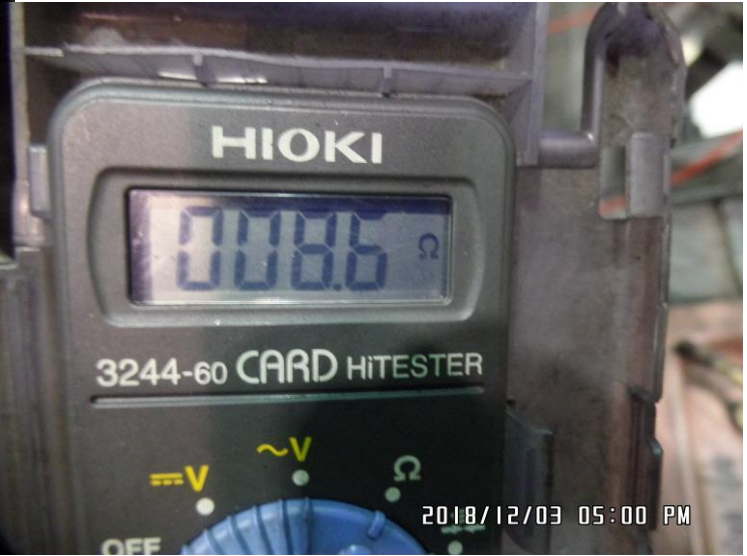
T/Q	TACHO GENERATOR 절연저항 & 권선저항
작업공정	DC MOTOR 100KW 입고검사

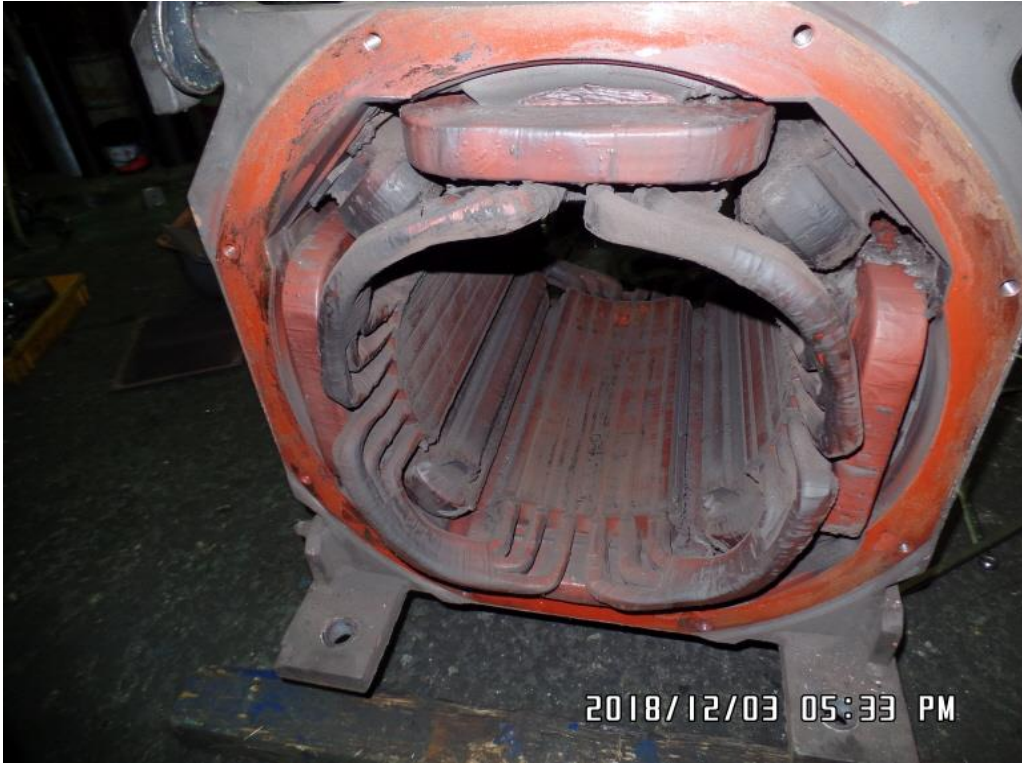
계자 권체

BRUSH가루 및 불순물 흡착

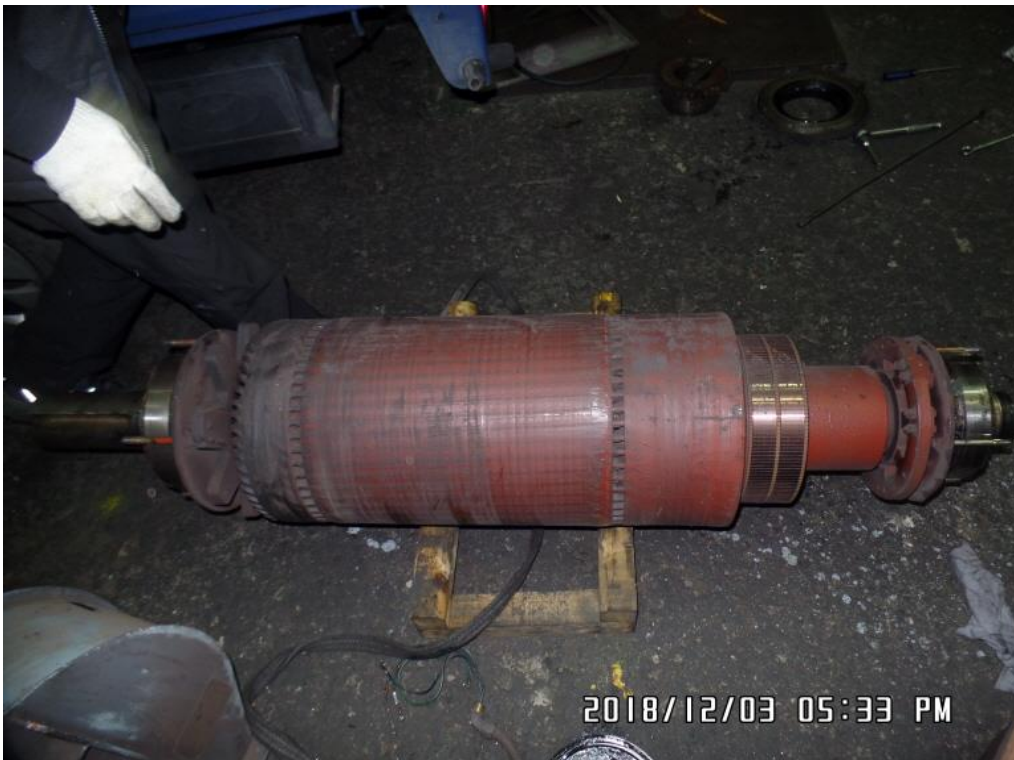
ARMATURE 권체

BRUSH가루 및 불순물 흡착

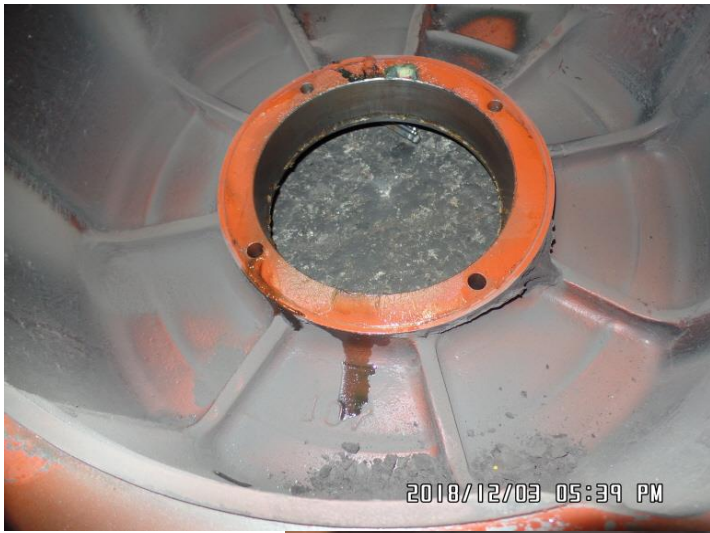
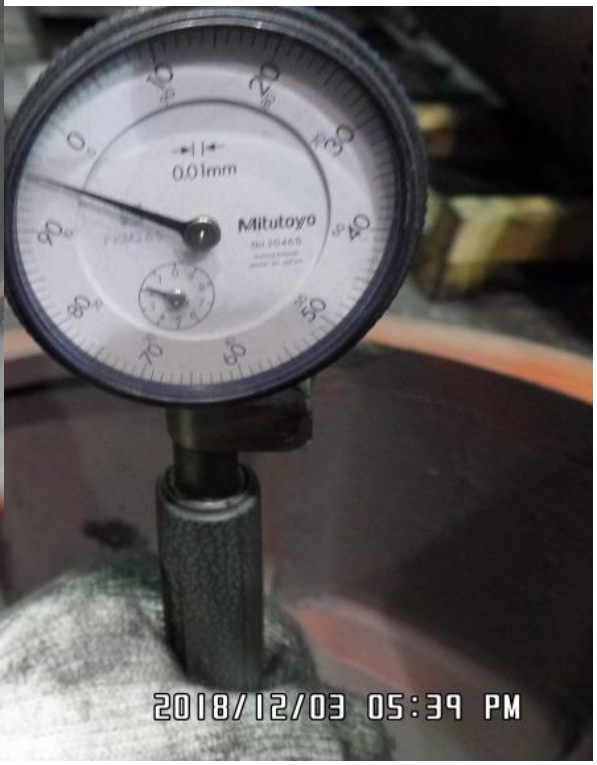
BRACKET	부하측 HOUSING 검사 5/100로 재 사용
---------	----------------------------

기준치는 0~3/100임으로 참고 하십시오

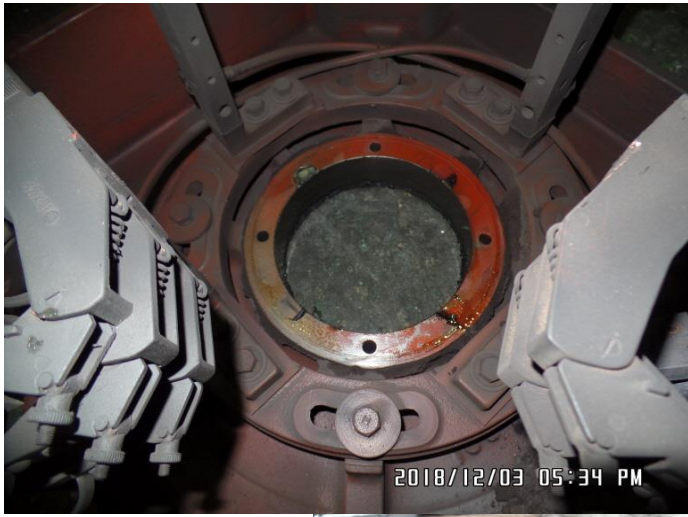
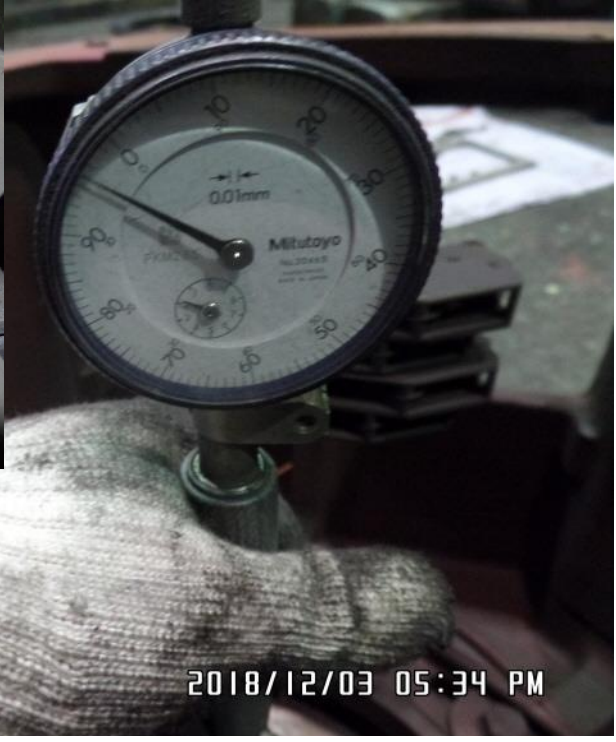
BRACKET	반 부하측 HOUSING 검사 4/100로 재 사용
---------	------------------------------

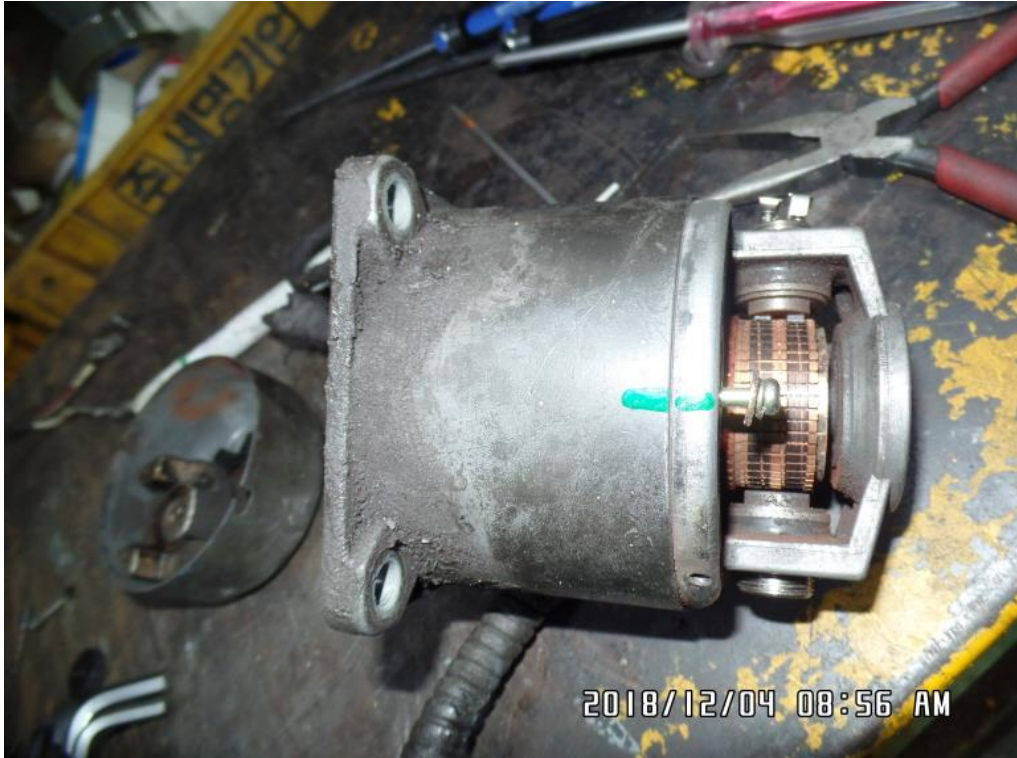
T/Q

TACHO GENERATOR 분해 실시

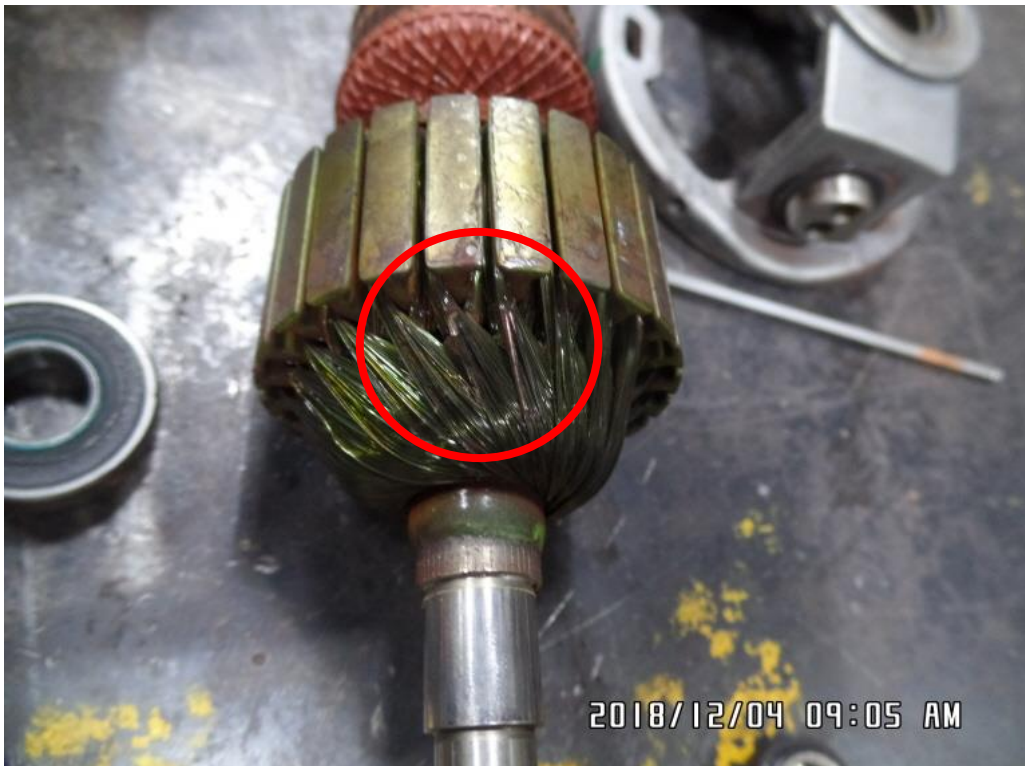
T/Q

ENAMEL COIL 부분 부분의 INSULATOR 탈피 현상으로 재 사용이 불가 함

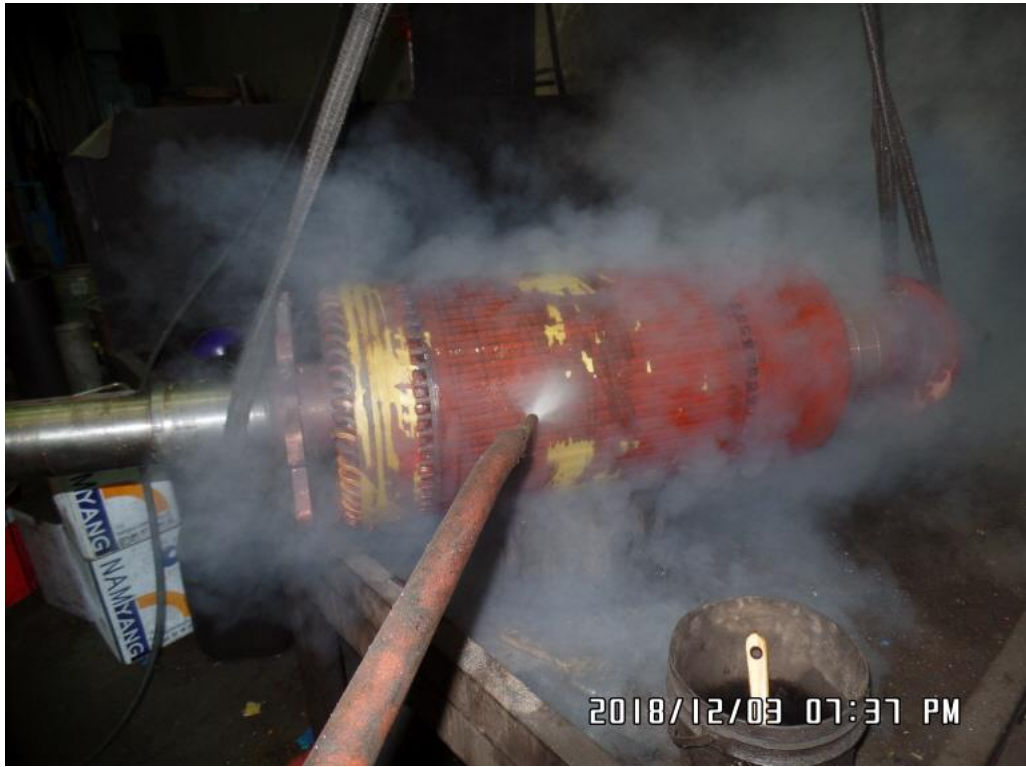
ARMATURE 권체

스팀세척 실시

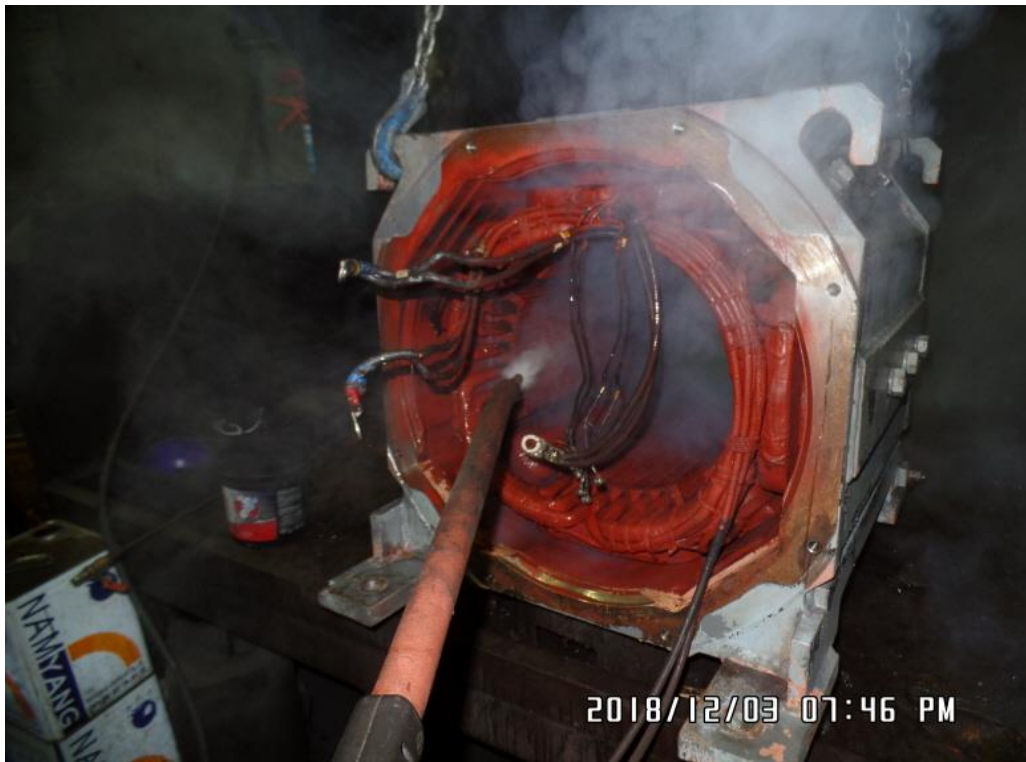
계자 권체

스팀세척 실시

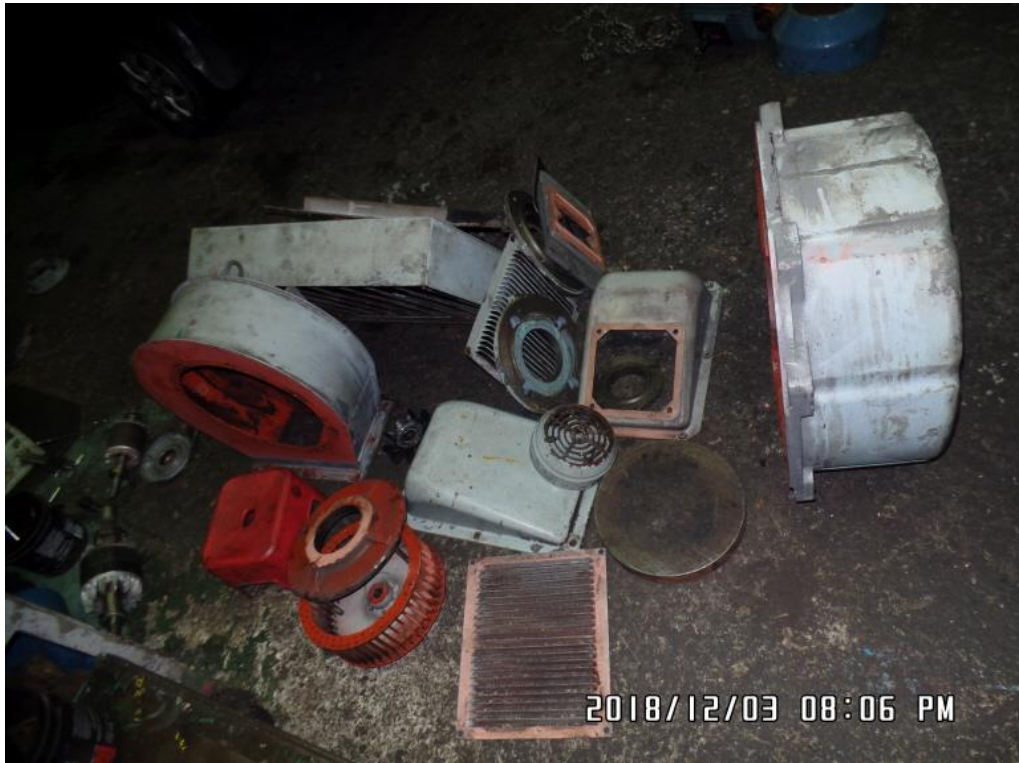
조립 부품

세척 실시 후

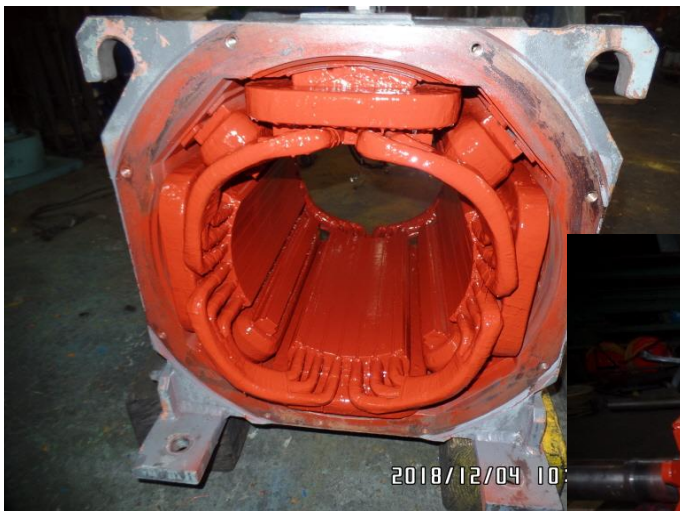
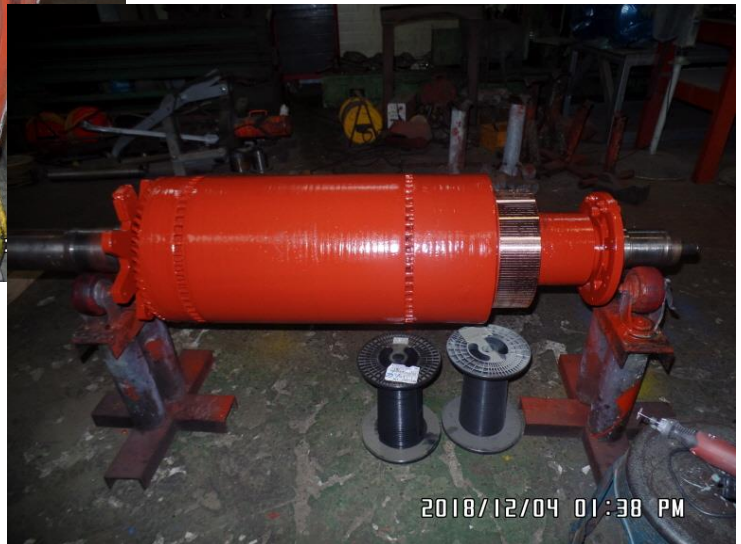
권체

URETHANE MODIFIED ACRYLIC COATING실시

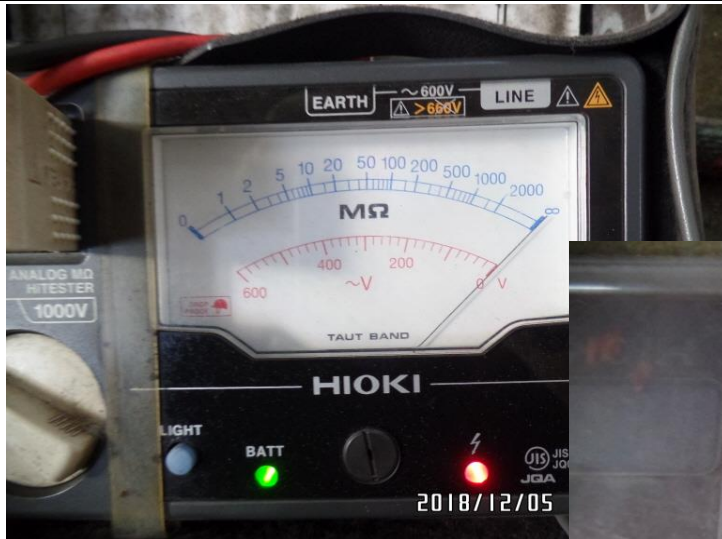
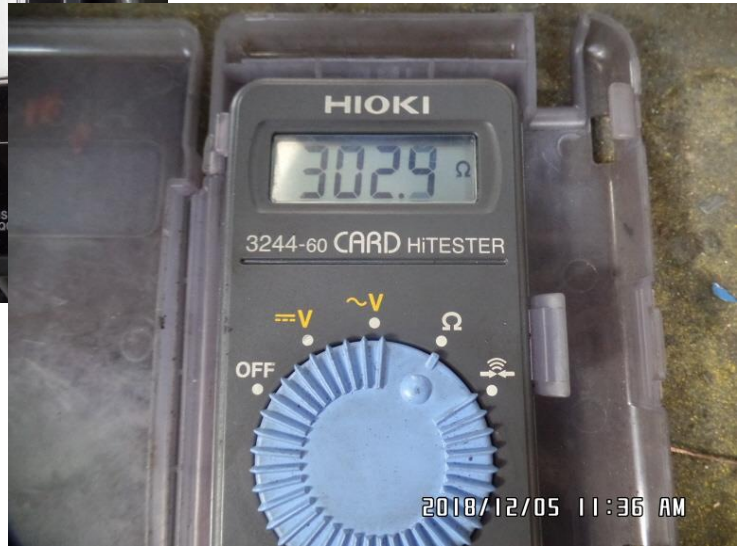
출고검사

TACHO GENERATOR 절연저항 & 권선저항

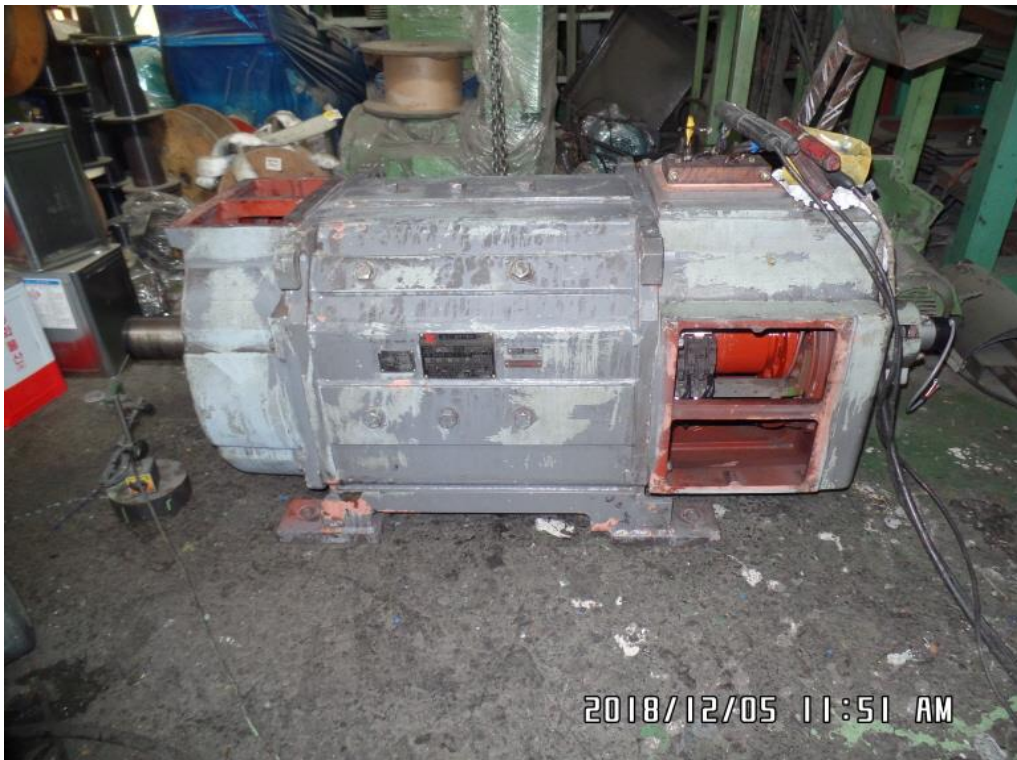
출고검사

시운전 TEST실시

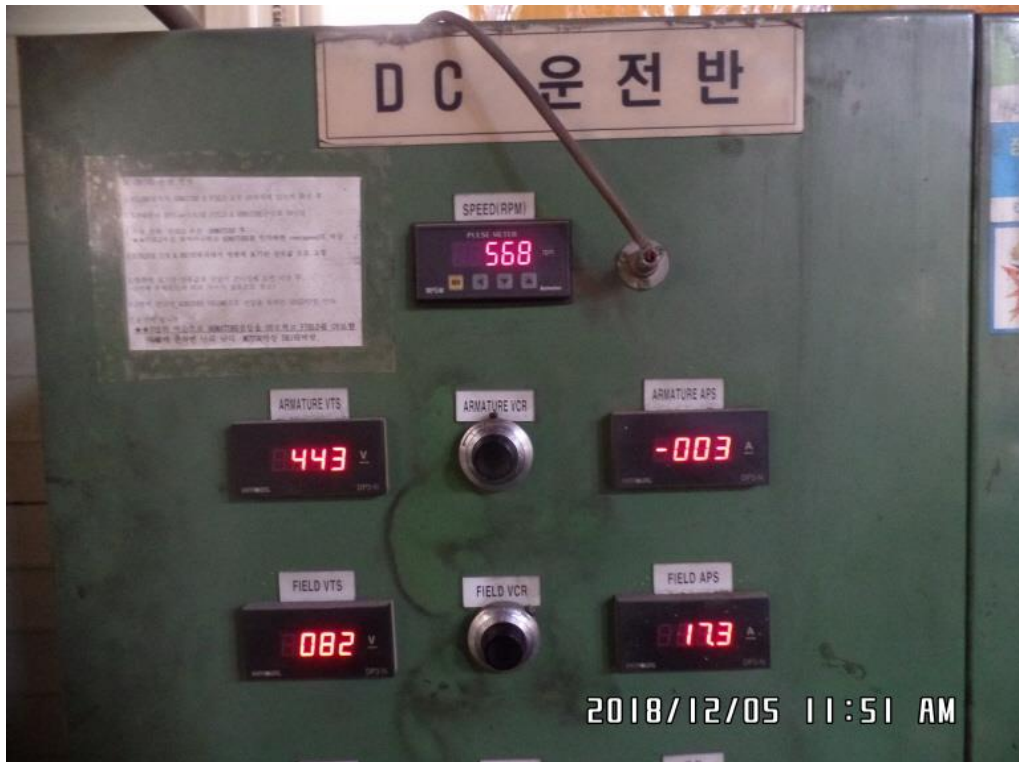
출고검사

출고검사 시운전 MONITORING

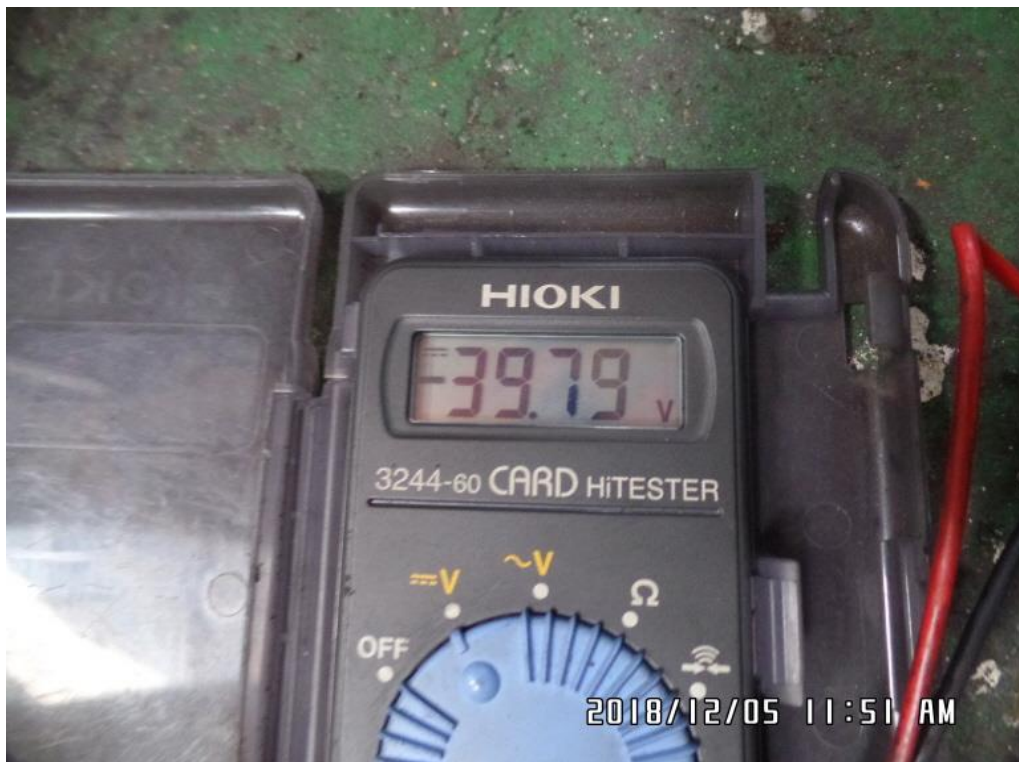
Ass'y

TACHO GENERATOR 출력 전압

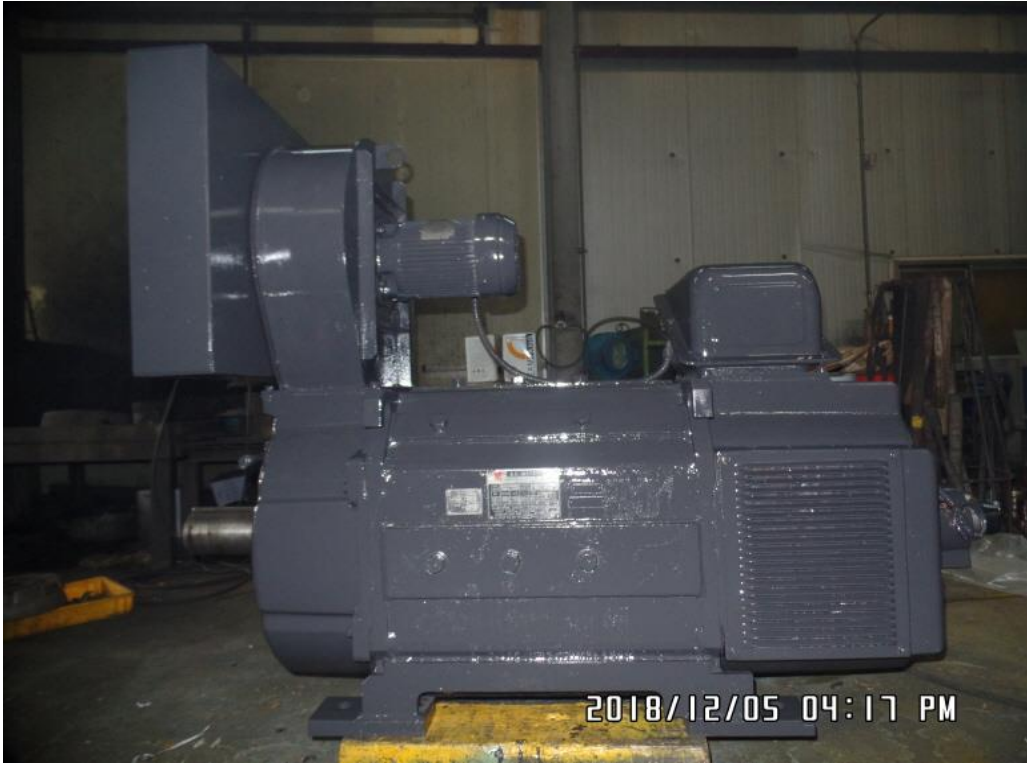
출고검사	출고검사 후
작업공정	DC MOTOR 100KW RECONDITION

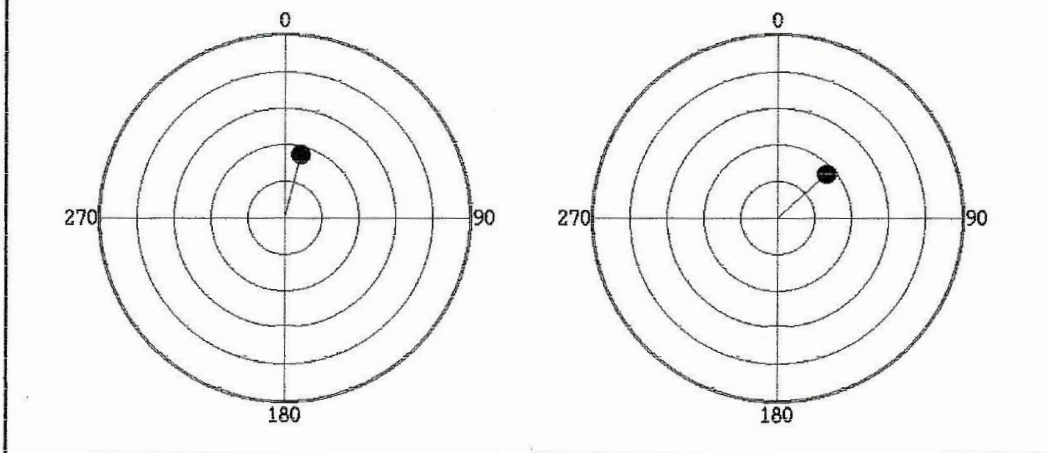
CORRECT UNBALANCE GRAPH (max = 50.0 gr)

PART NAME : DC ROTOR 100KW			
CUSTOMER : MT라인			
TEST TIME : 2018.12. 4 14:56:29			
GRADE	: G 6.3	RATING SPEED	: 1800 rpm
WEIGHT	: 580.000 kg	TESTING SPEED	: 502 rpm
DIAMETER	: 350 mm	CORRECTION	: ADD
ACCEPTABLE UNBALANCE			
PLANE1	: 55.4 gr	PLANE2	: 55.4 gr

PLANE1	PLANE2
UNBALANCE	17.8 gr	18.1 gr
ANGLE	14 deg	48 deg
RESULT	ACCEPT	ACCEPT
