작업결과 보고서

설 비 명 : 1,2호기 SWP-A 전동기 외주반출정비

작업기간	2020. 05. 20~ 2020. 05. 27	감독부서	제1발 전기부
150HP4P	1 재권선작업	1	
	2 베어링 정비작업 6218	2	
	3 Housing육성가공 6218	2	
작업결과 확인	양호

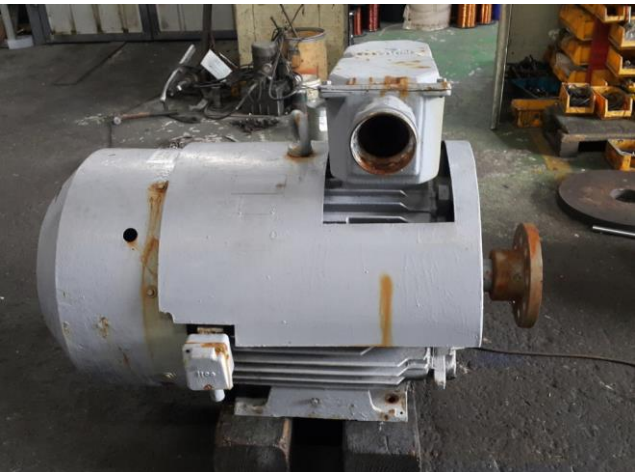
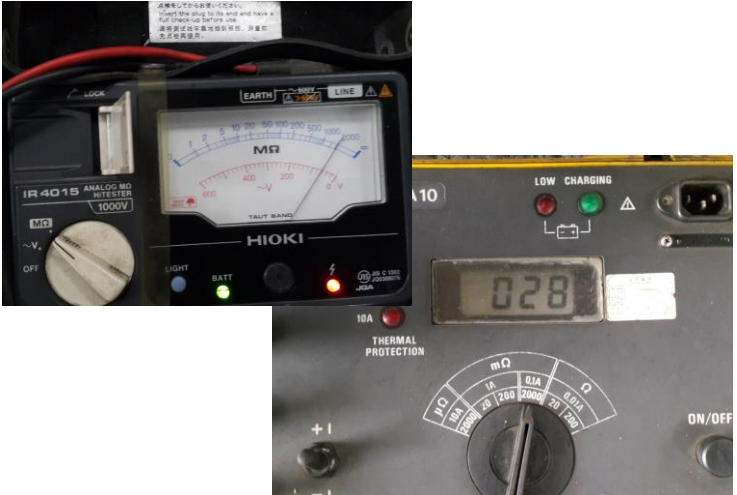
Ass'y	분해전	입고검사	절연저항 & 각 상별 권선저항 동일

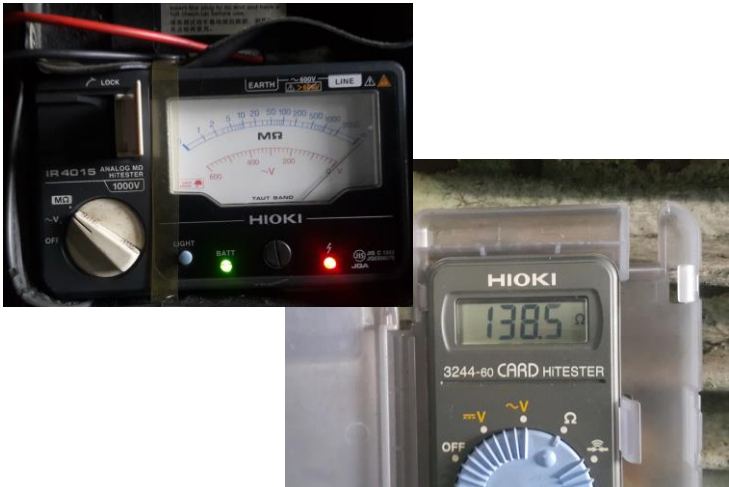
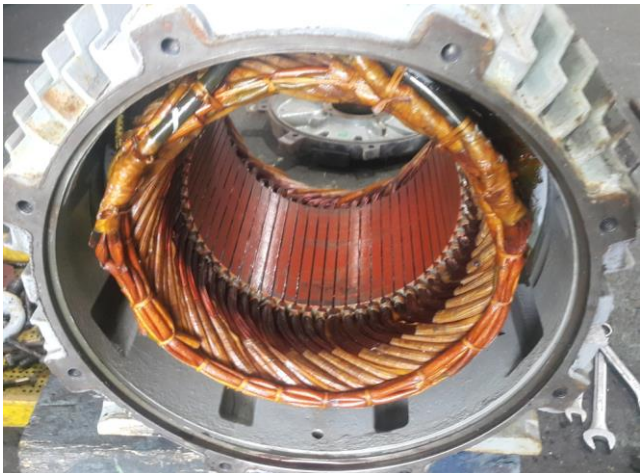
입고검사	제습HEATER 절연저항 & 권선저항	입고검사	분해후 권선

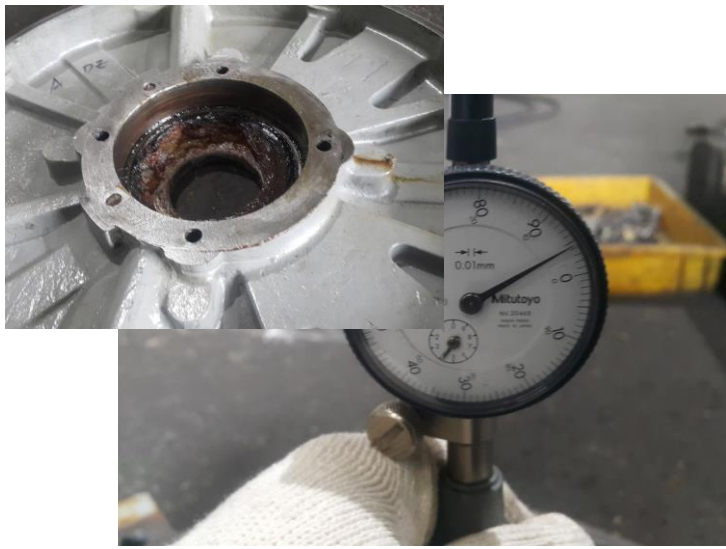
입고검사

부하측 HOUSING 검사 4/100로 불량

부하측 HOUSING보수 후 검사 0/100

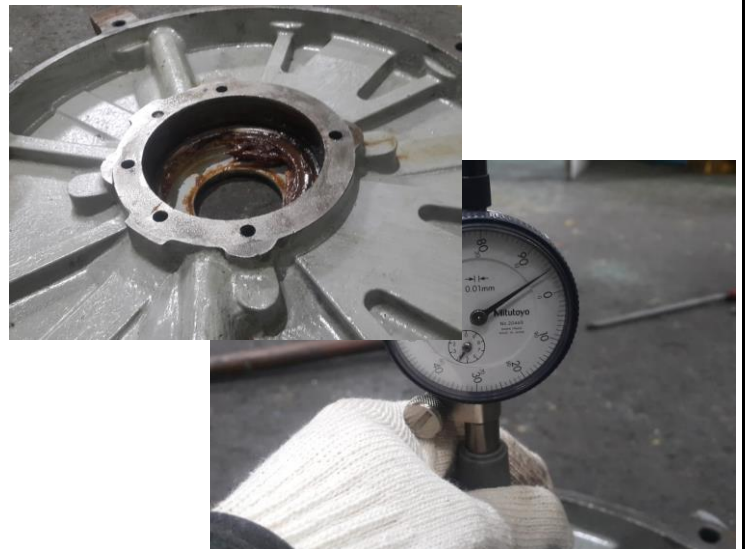
입고검사

반 부하측 HOUSING 검사 5/100로 불량

반 부하측 HOUSING보수 후 검사 0/100

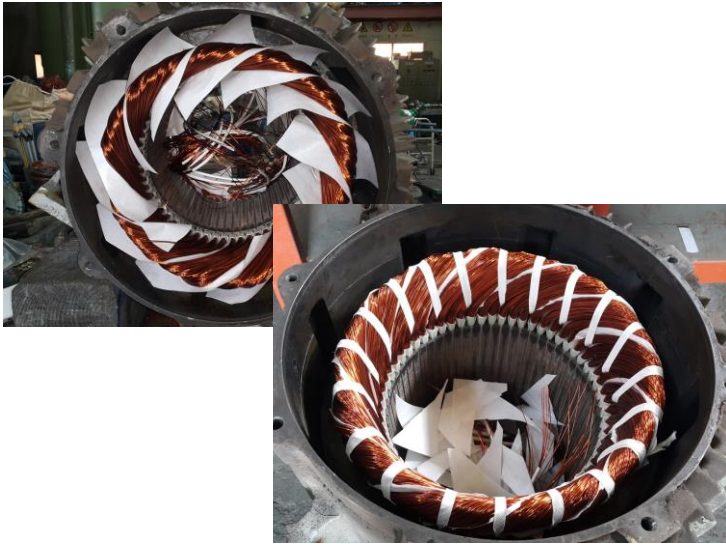
STATOR권체

재 권선 실시

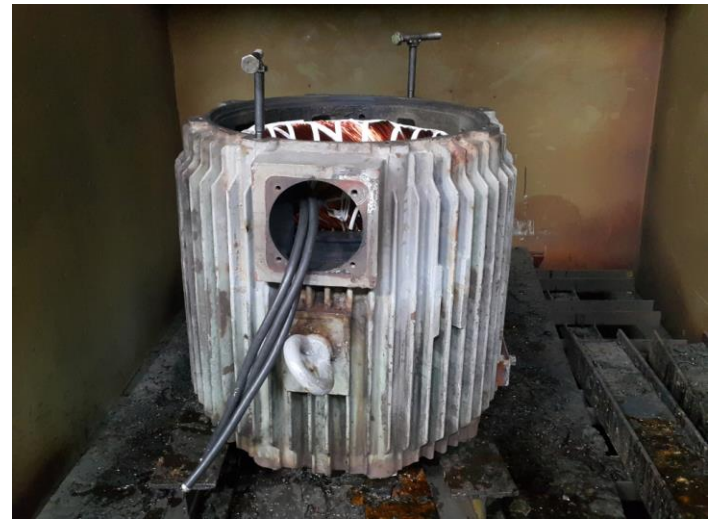
STATOR권체

1차 예열 건조실시

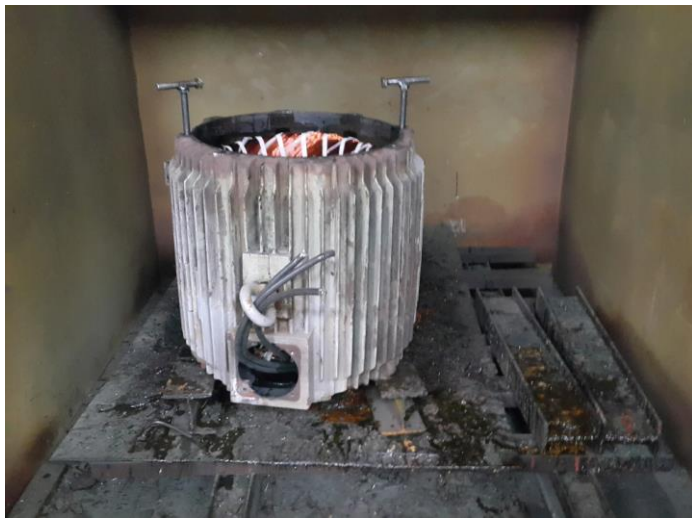
STATOR권체

2차 절연 건조실시

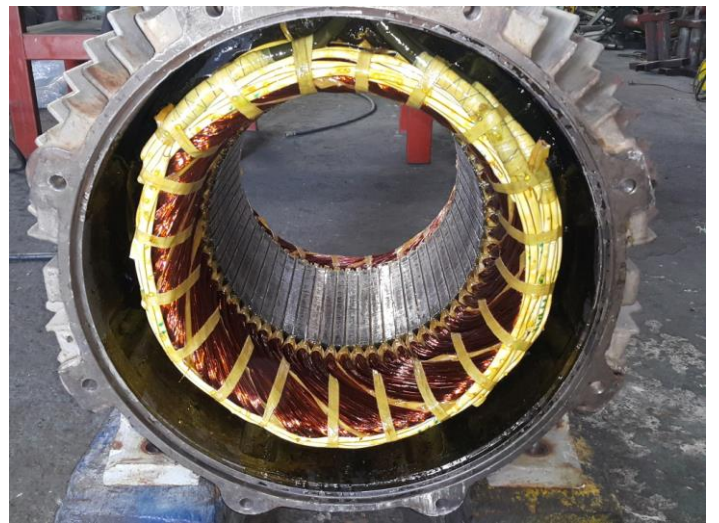
STATOR권체

절연 건조 후

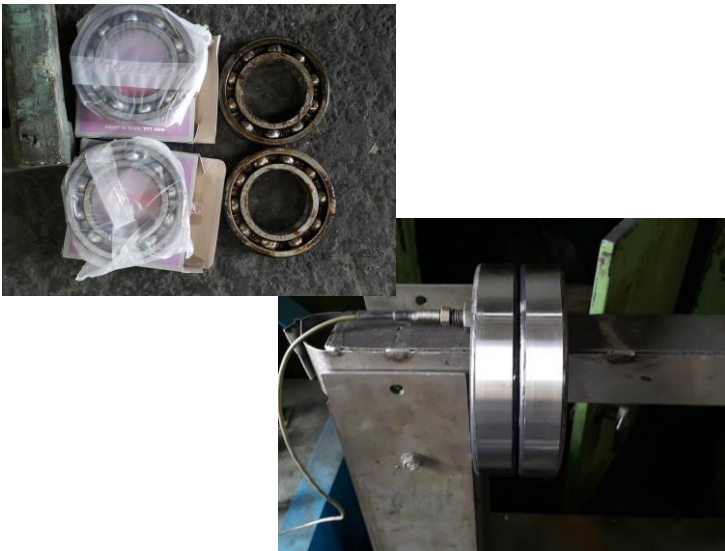
소모품

BEARING교환 실시

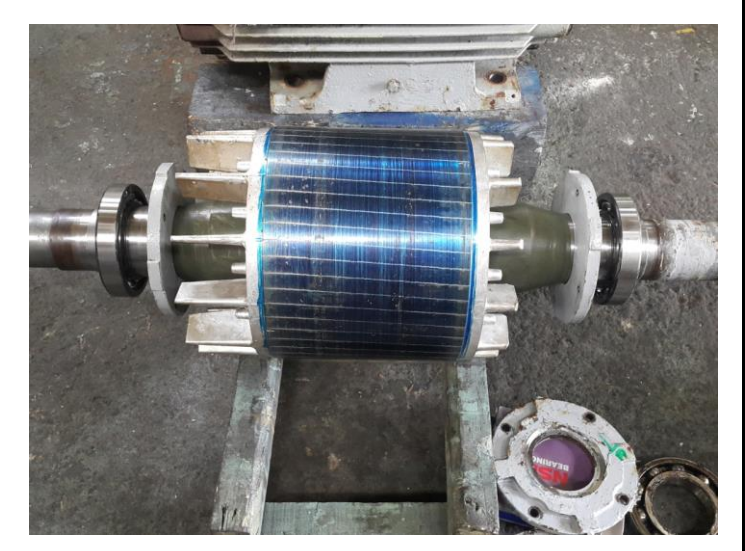
ROTOR

BEARING예열 삽입실시

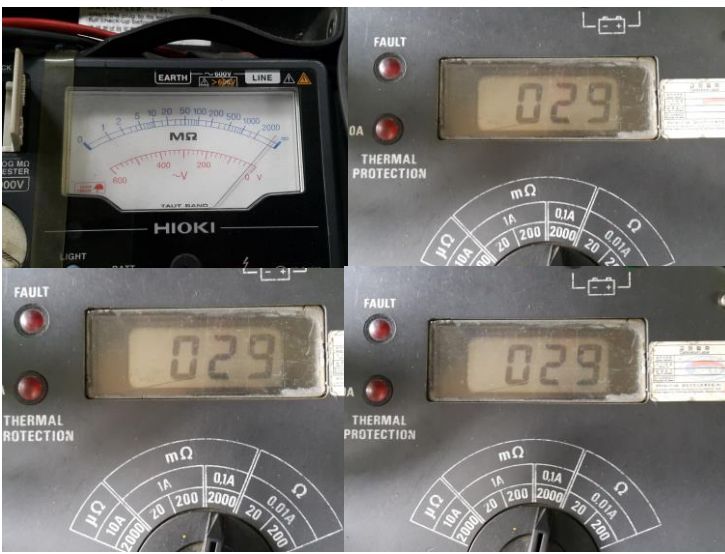
출고 검사

절연저항 및 각상별 권선저항

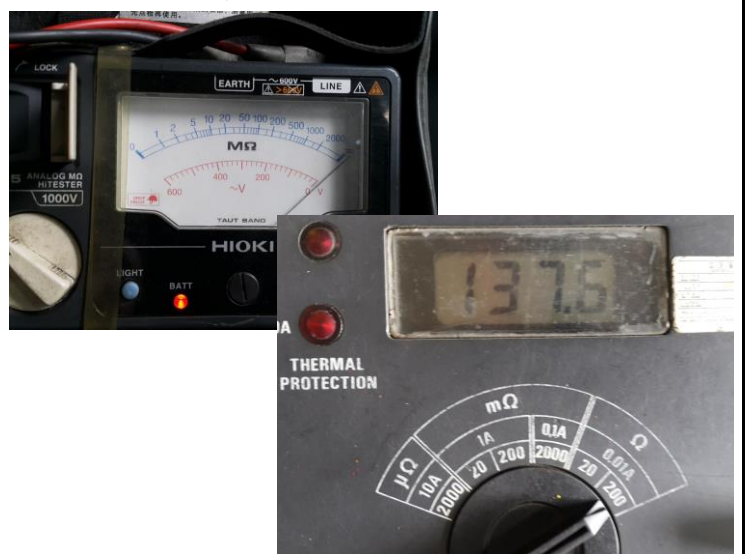
출고 검사

제습HEATER 절연저항 & 권선저항

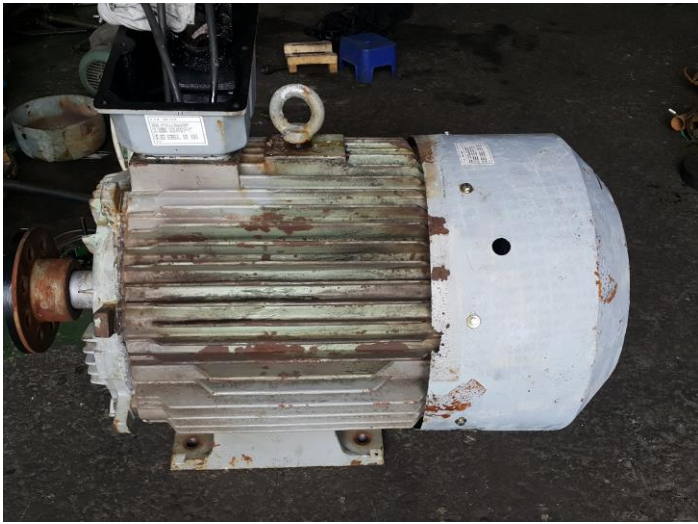
출고 검사

시운전 TEST 실시

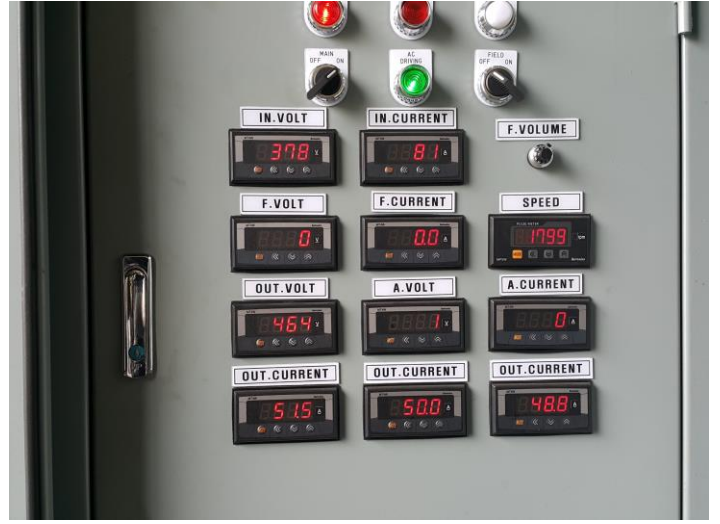
출고 검사

시운전 TEST 운전 CURRENT

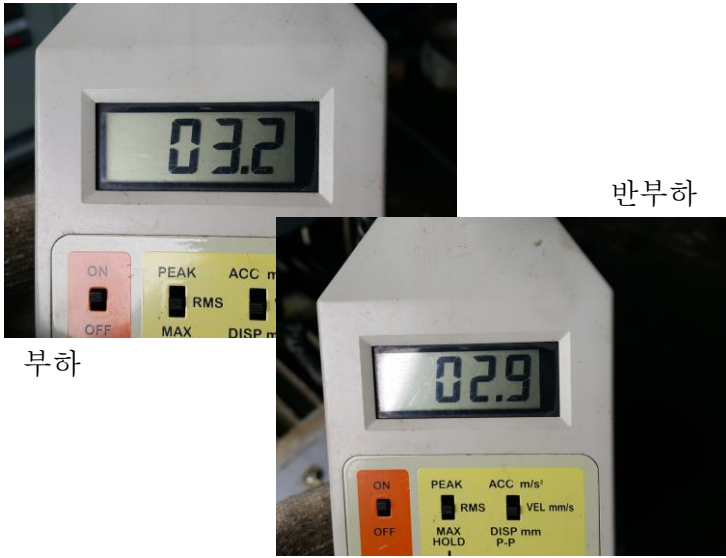
반부하

부하

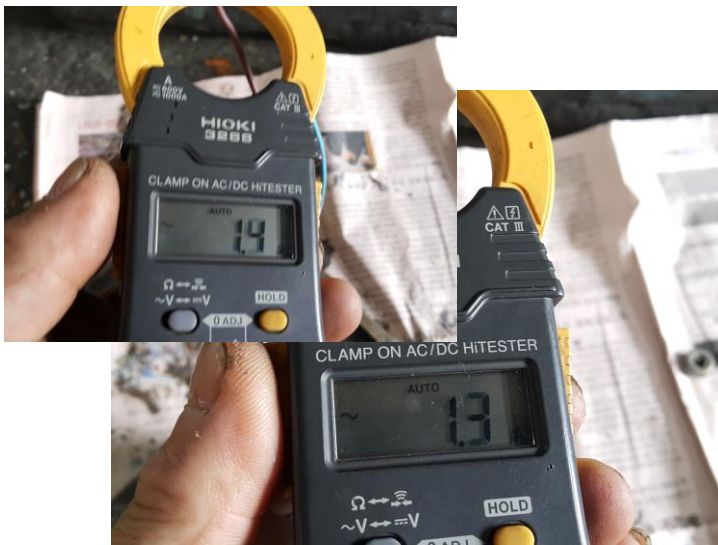
출고 검사

제습HEATER 220V일때 CURRENT

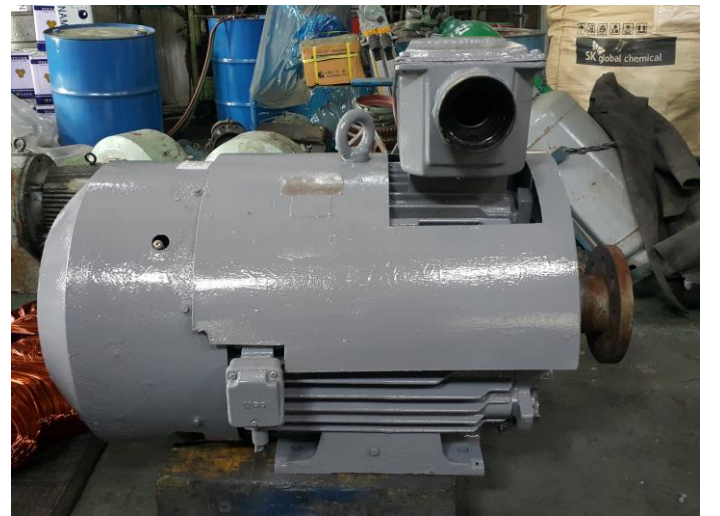
출고 검사 후

COLOR PAINTING
