작업공정사진철

공사명: BUILTIN SPINDLE MOTOR REWINDING

규격: AC MOTOR

REPAIR 내역: 분해 조립 및 조립부품 불순물 CLEANSING
STATOR REWINDING
INSULATING VARNISH DIPPING DRYING

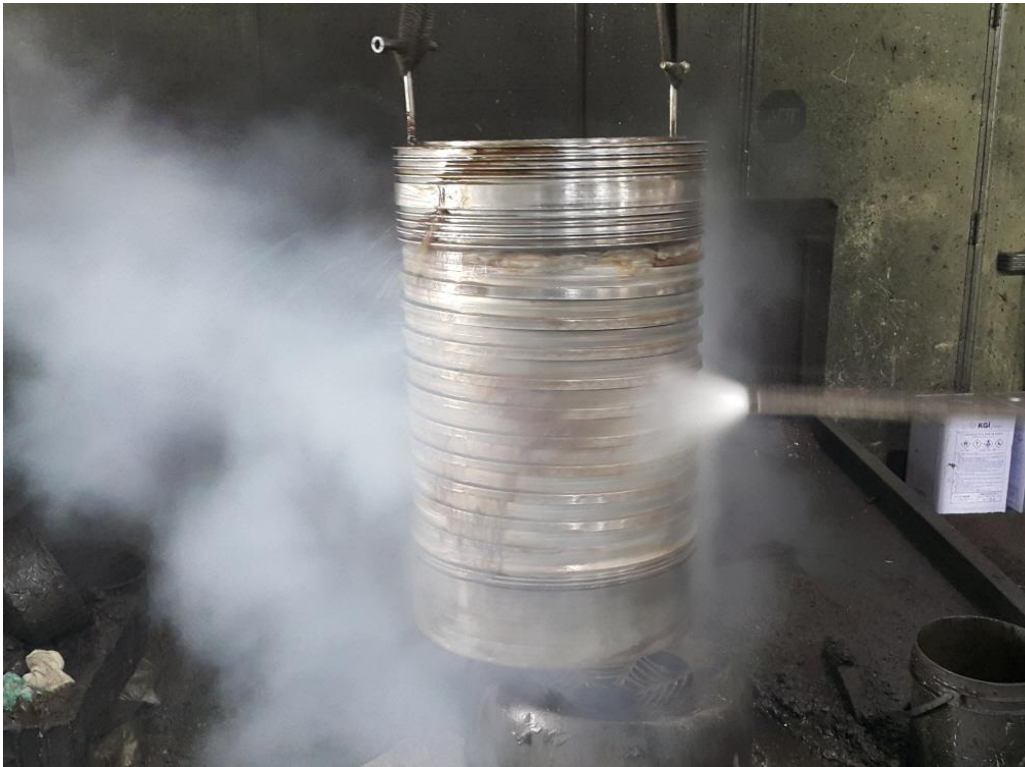
Ass'y

불순물 세척 실시

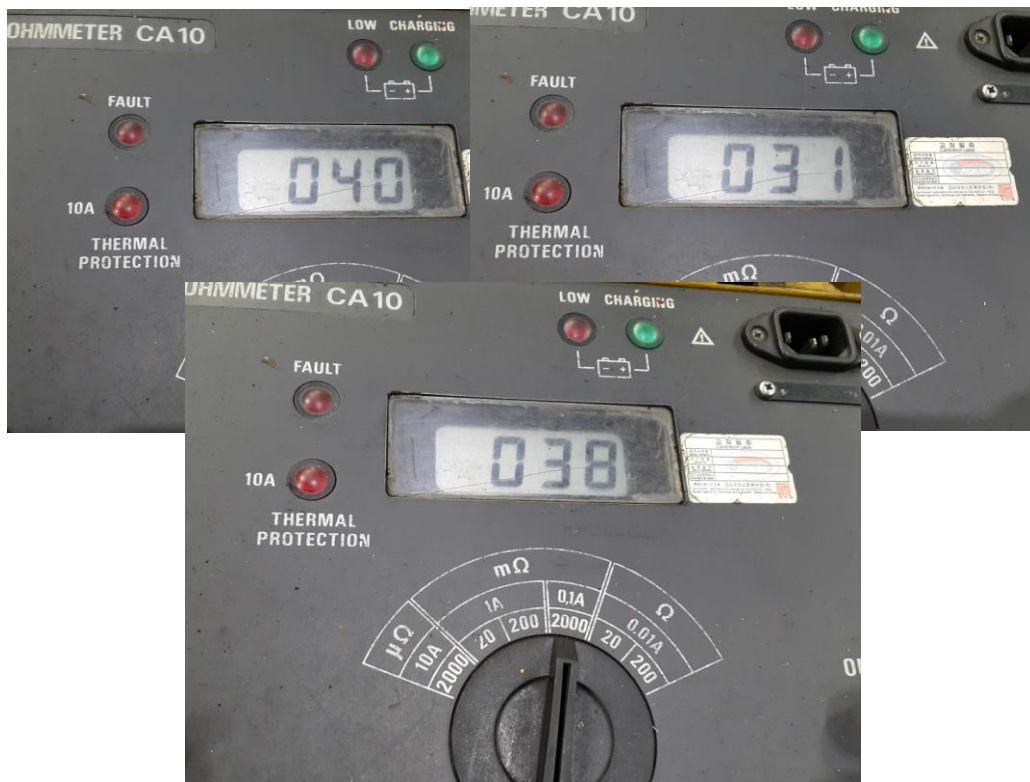
입고검사

HIGH SPEED COIL 각 상별 권선저항 이상

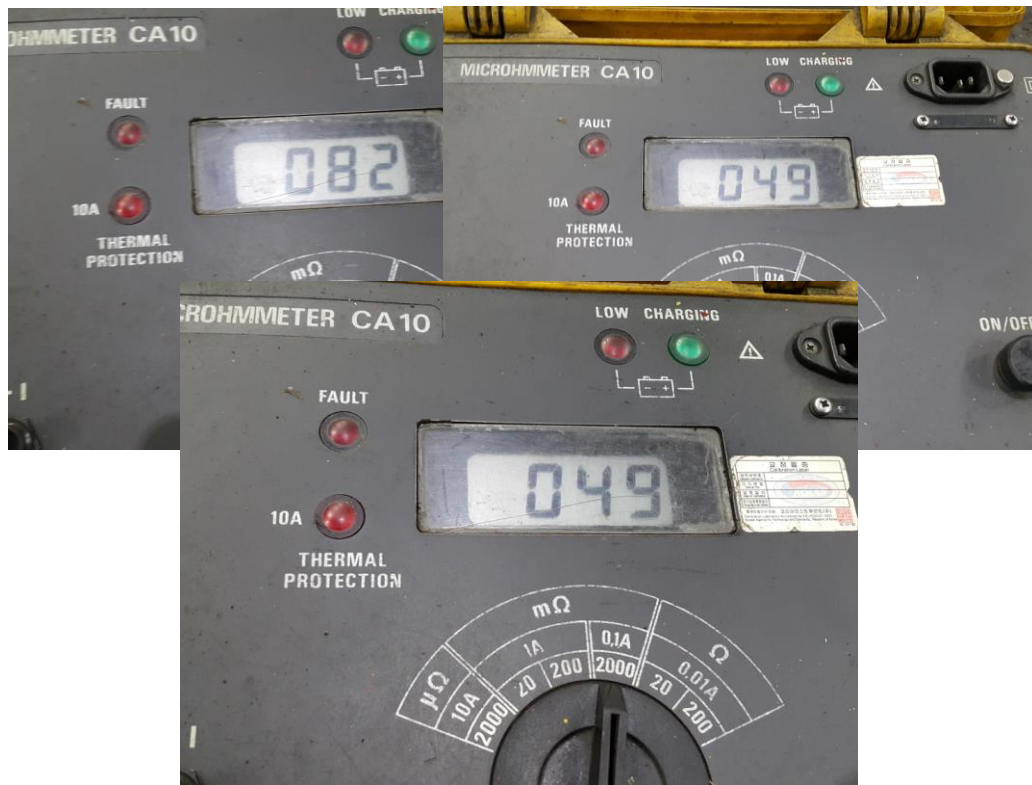
입고검사

LOW SPEED COIL 각 상별 권선저항 이상

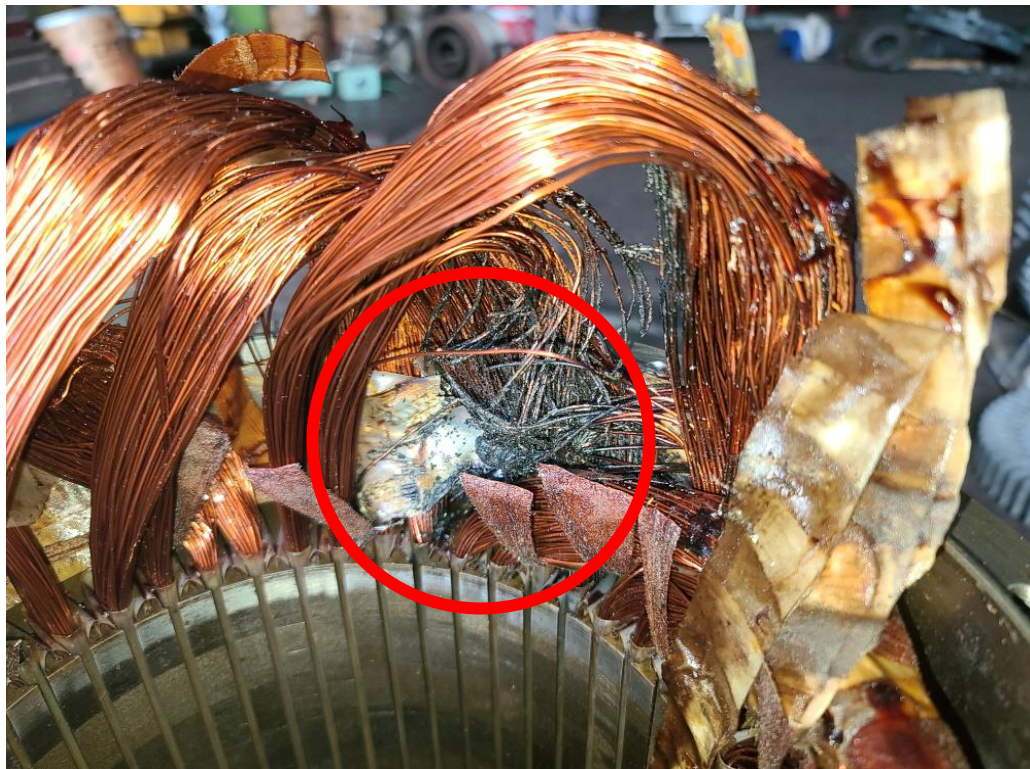
STATOR 권선

권선 해체 소손부

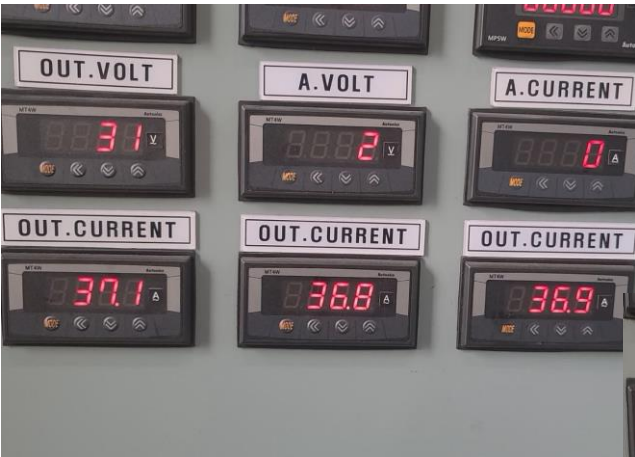
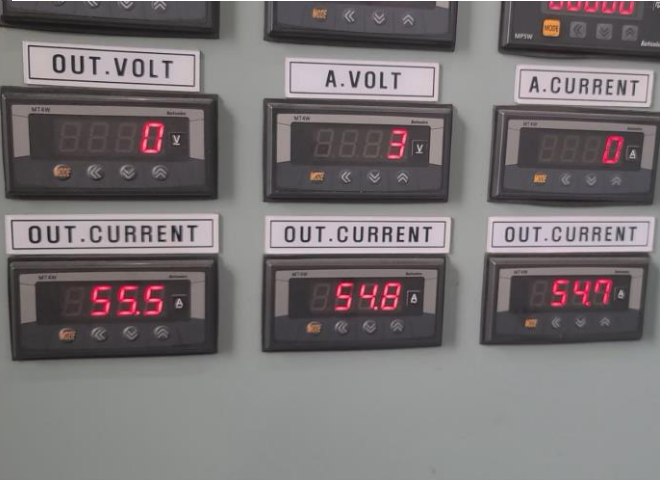
| <p data-bbox="236 775 464 808">HIGH SPEED COIL</p> | <p data-bbox="1129 506 1342 539">LOW SPEED COIL</p> |

| 권선 검사 | 재 권선 후 권선 이상유무 결선검사 CURRENT 양호 |

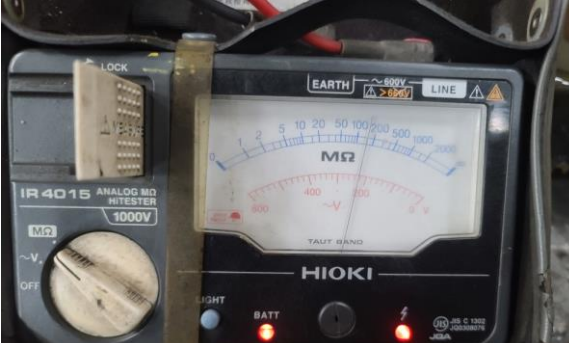
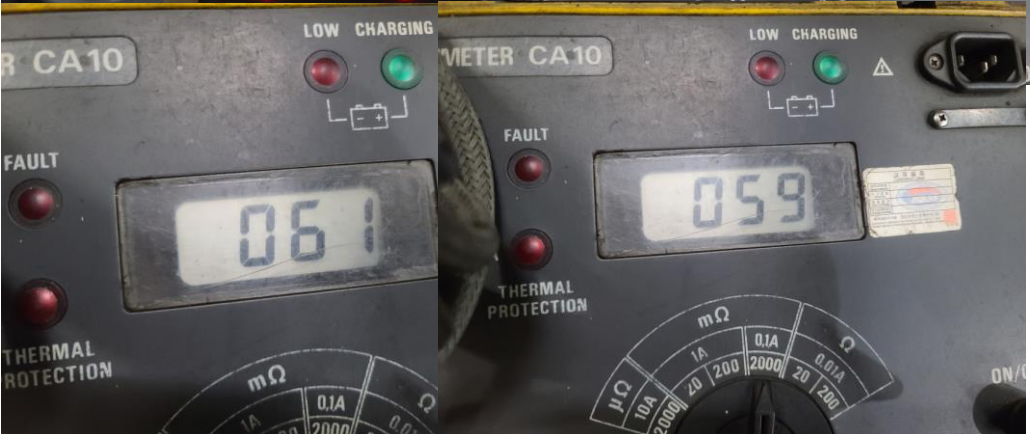
| 권선 검사 | HIGH SPEED COIL 절연저항 & 각 상별 권선저항 |

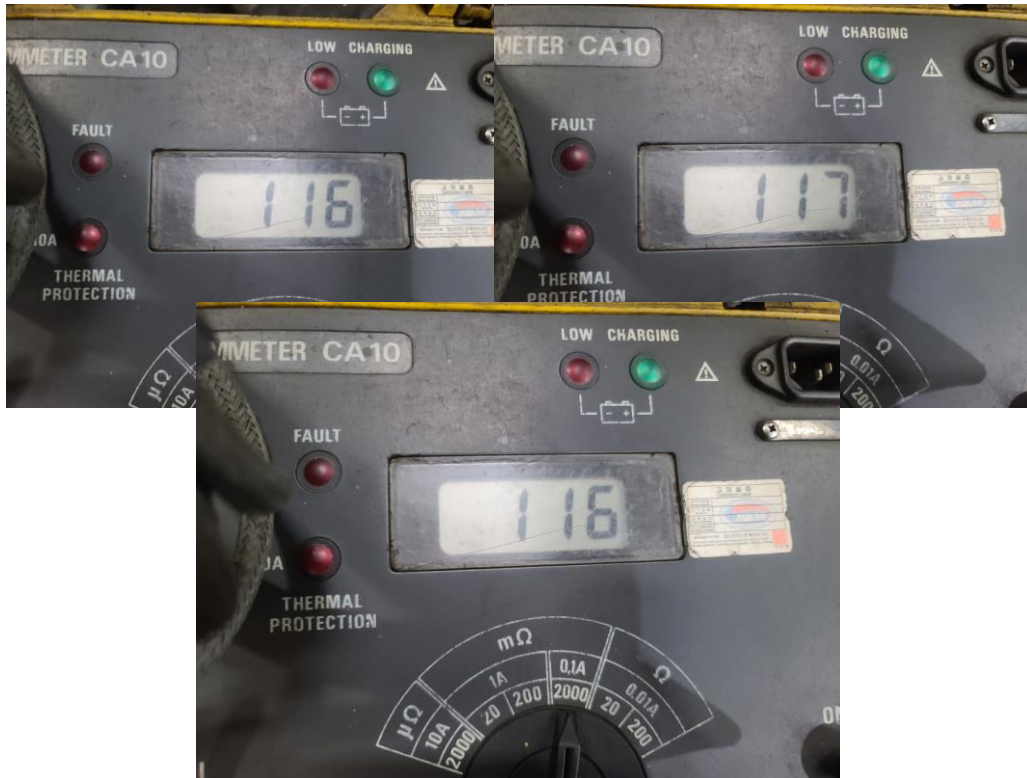
권선 검사

LOW SPEED COIL 각 상별 권선저항

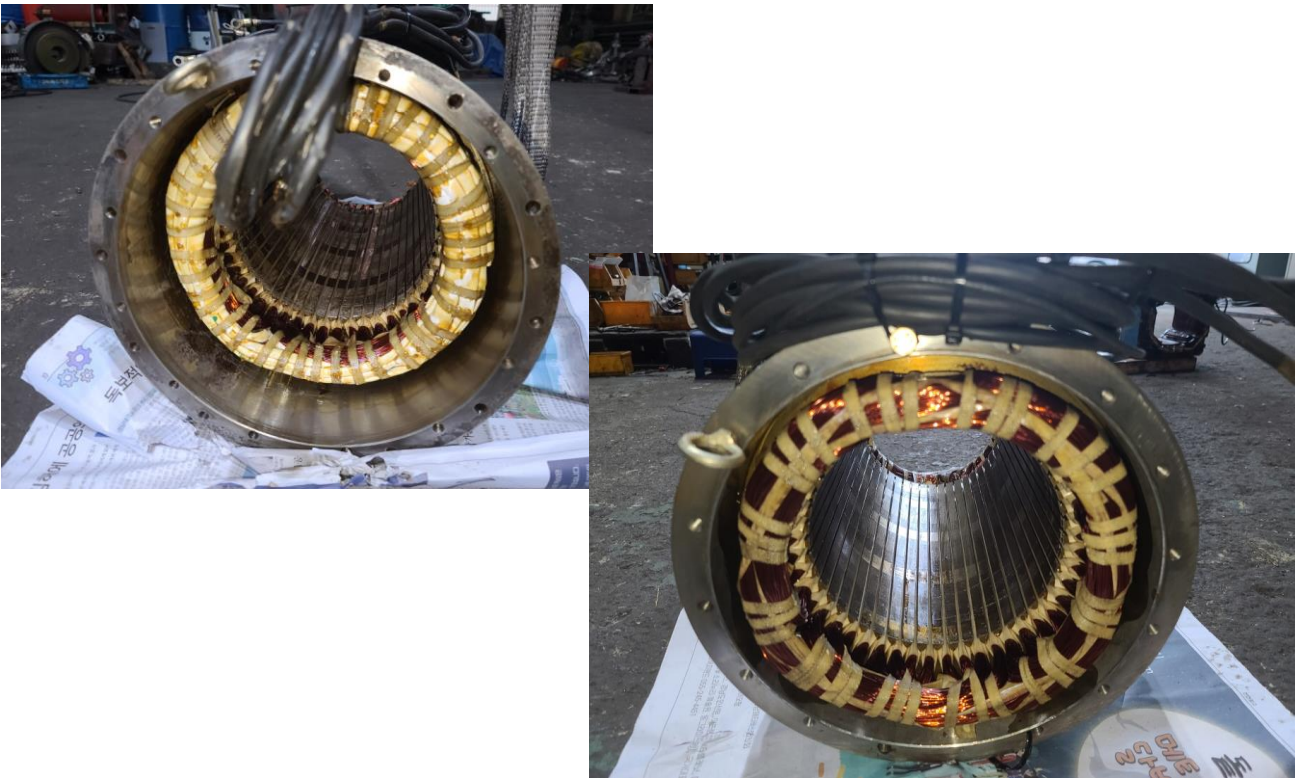
| 권체 | INSULATING VARNISH DIPPING DRYING 실시 후 |

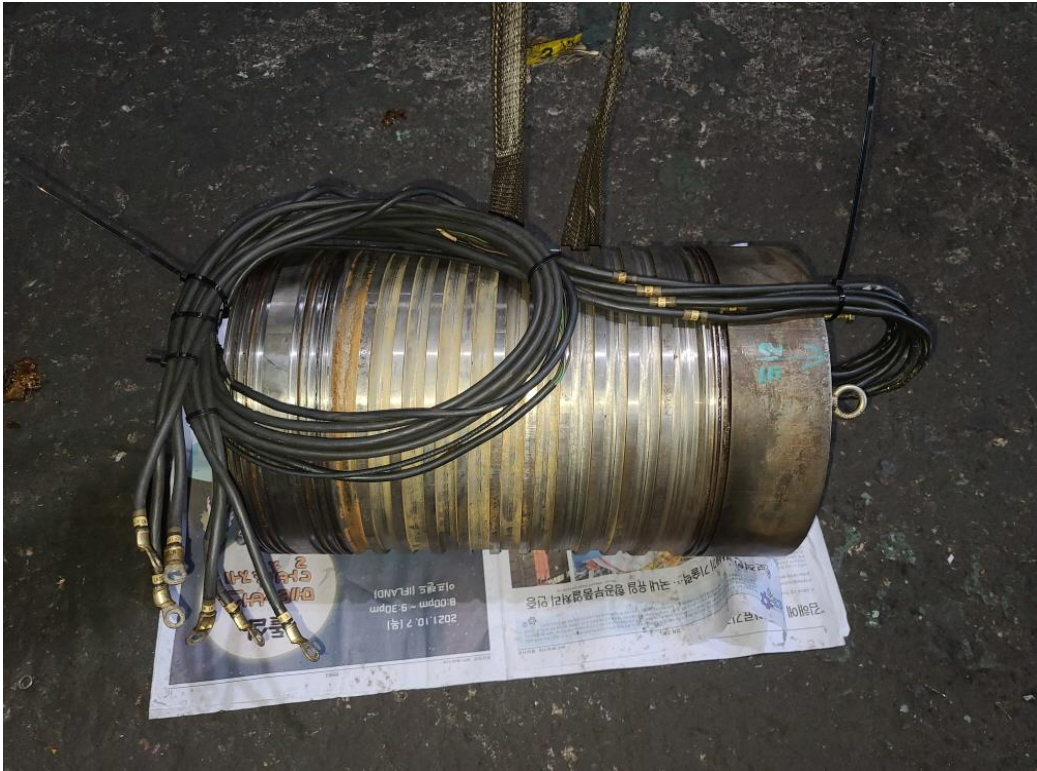
| Ass'y | 출고대기 |
