작업공정사진철

공사명: SPINDLE MOTOR OVERHAUL 2대

규격: AC SERVO ∞20 & ∞30

REPAIR 내역: 분해 및 불순물 CLEANSING DRYING
INSULATING VARNISH DIPPING DRYING
양 측 HOUSING BUSHING 삽입
냉각 FAN MOTOR BRARING교환
BEARING교환
입 출고검사 시운전 TEST

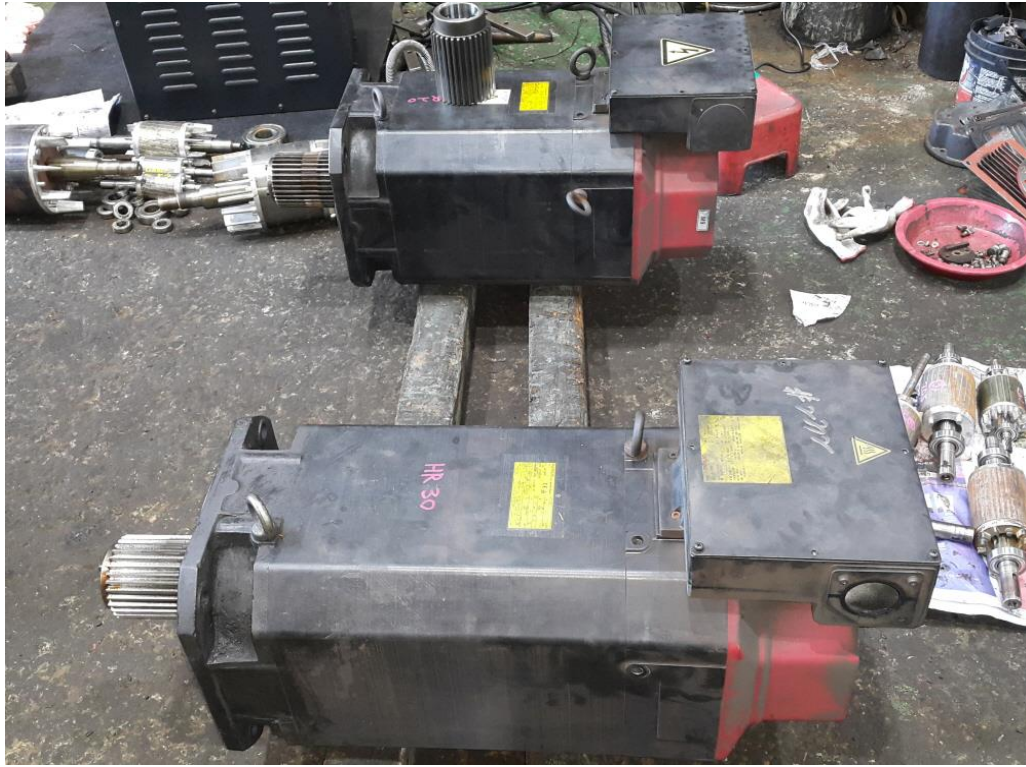
Ass'y

분해 전

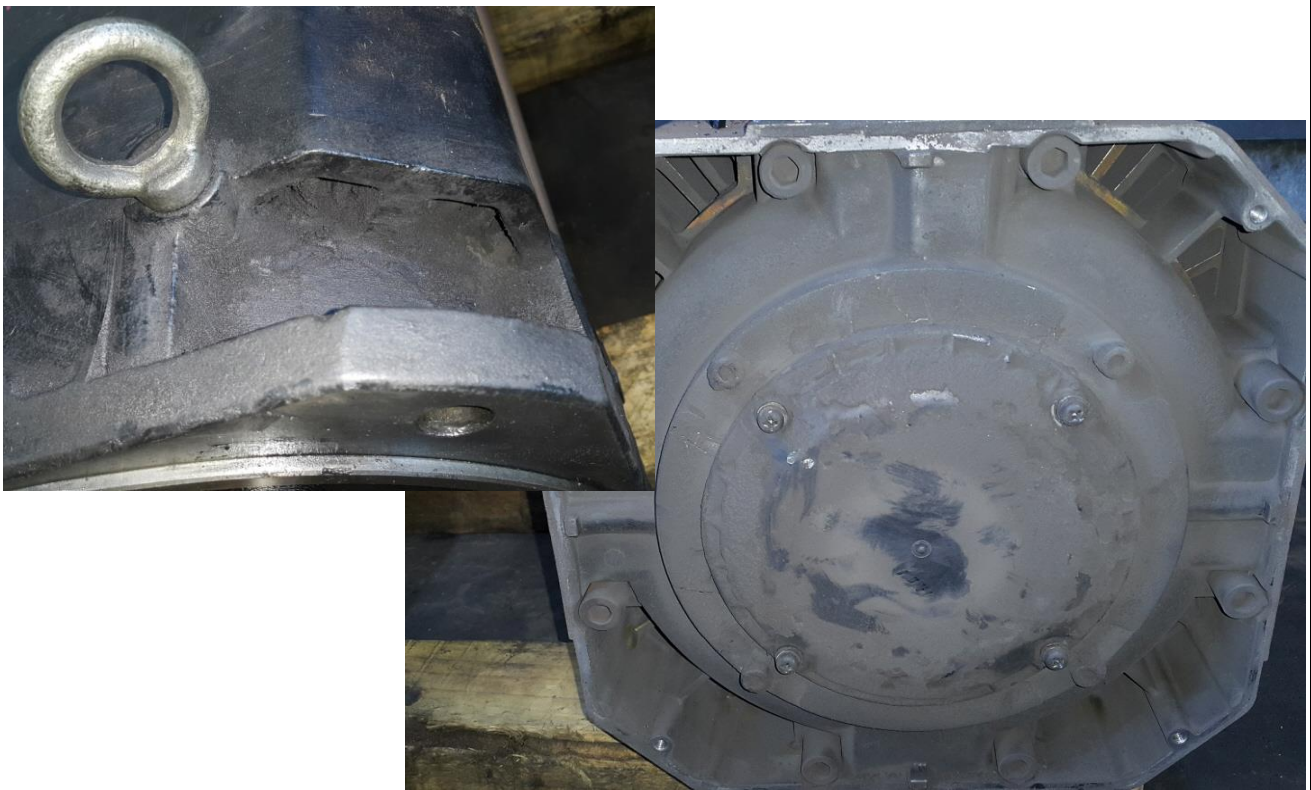
Ass'y

분해 실시 냉각구 불순물 고착

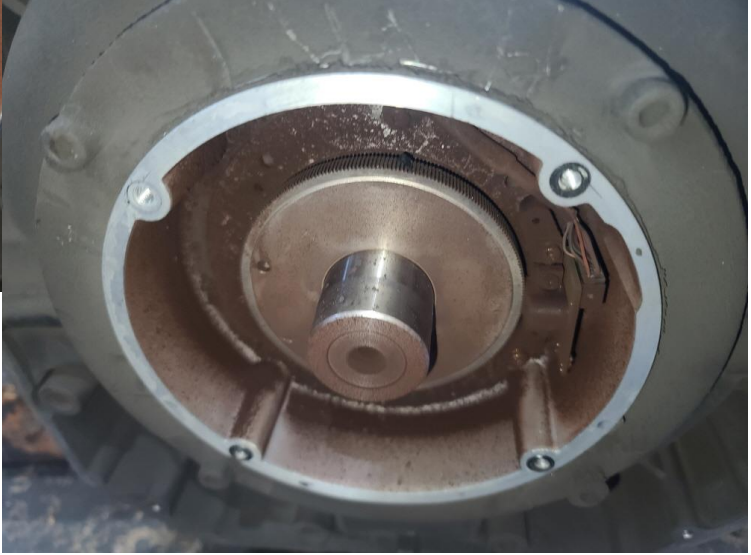
<p data-bbox="1166 472 1230 506">∞ 40</p>
반 부하 측	분해 실시 HOUSING 마모로 이상
작업공정	AC SERVO MOTOR 입고검사

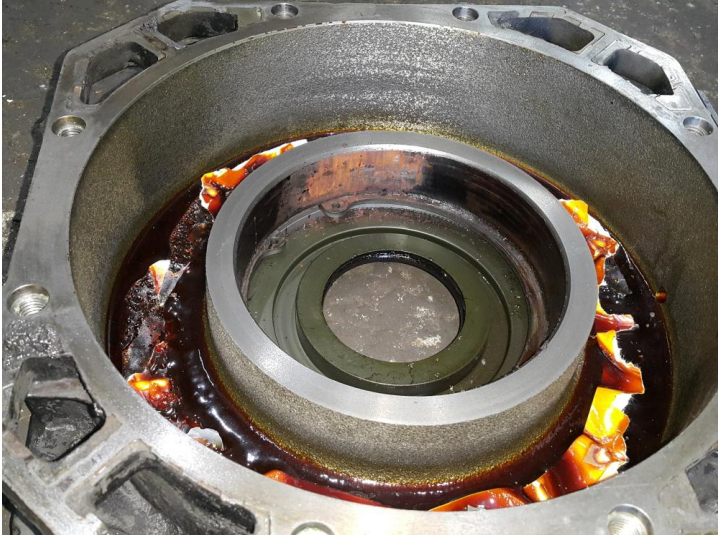
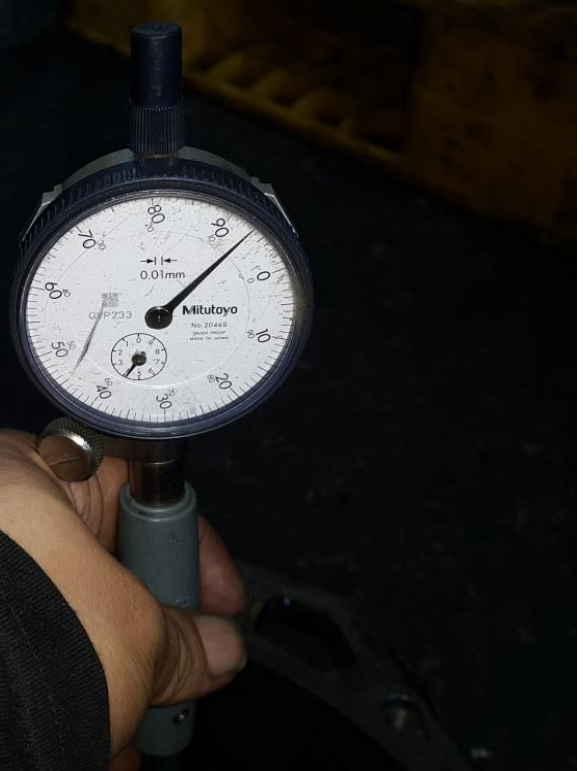
∞ 40 부하 측	HOUSING검사 7/100으로 불량

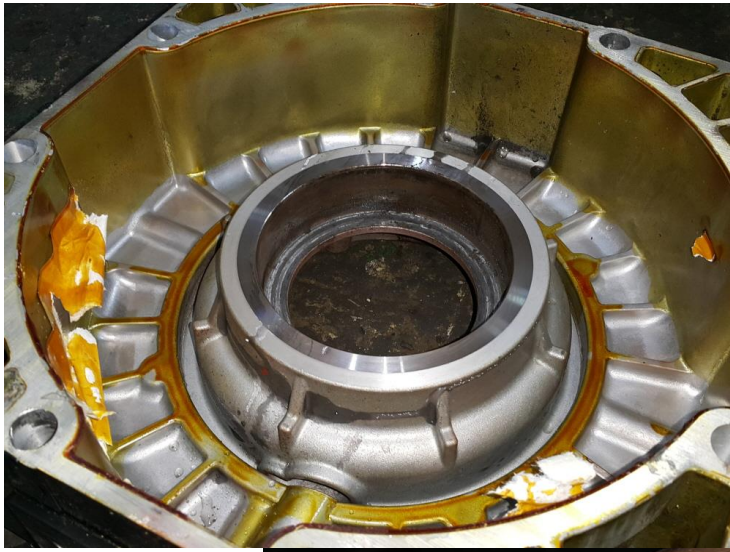
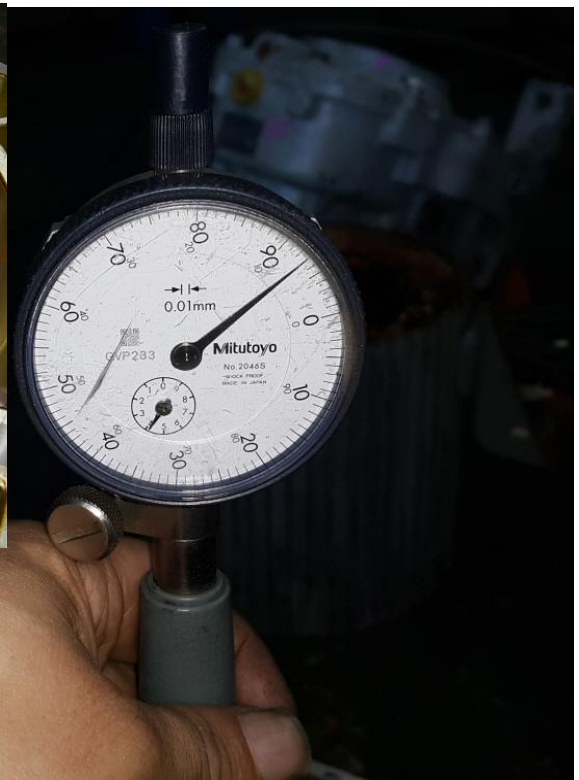
∞ 40 반 부하 측

HOUSING검사 7/100으로 불량

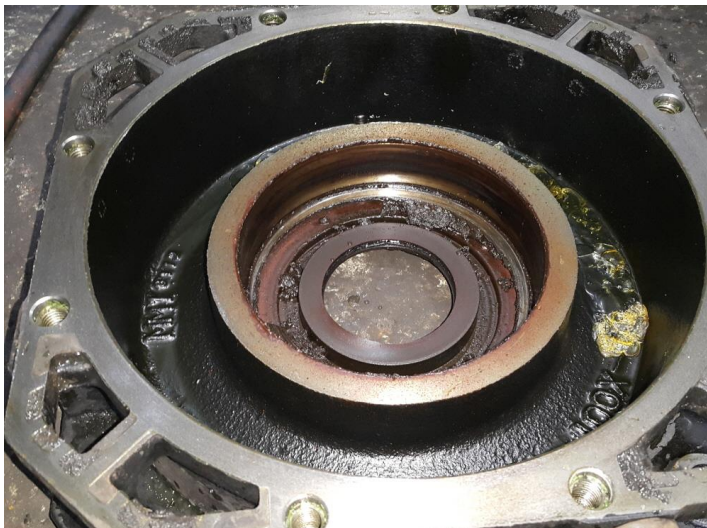
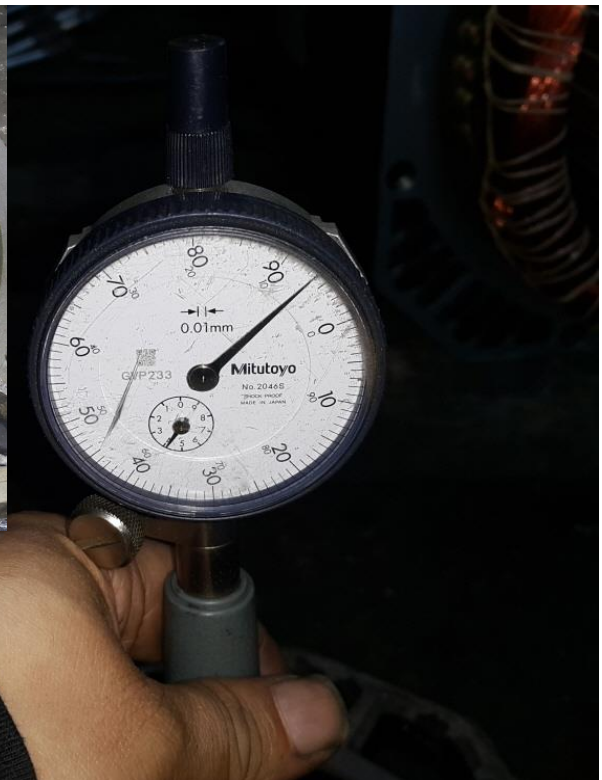
∞ 30 부하 측

HOUSING검사 6/100으로 불량

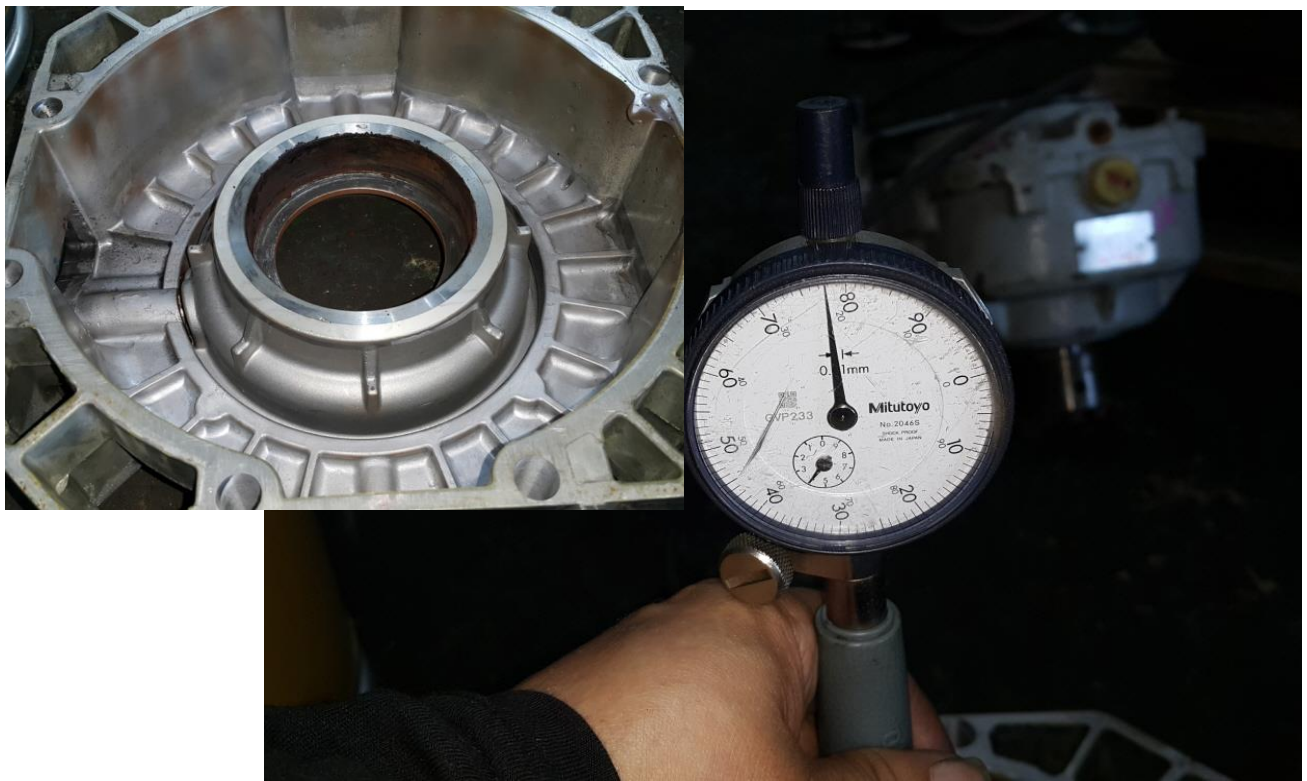
∞30 반 부하측

HOUSING검사 22/100으로 불량

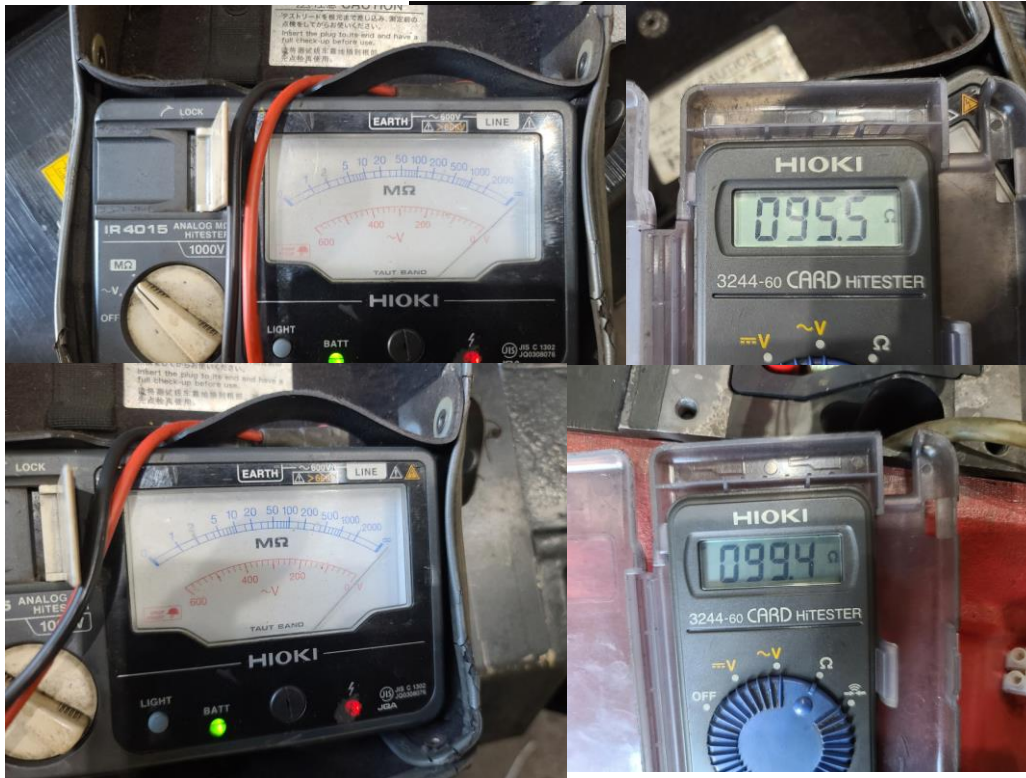
FAN MOTOR

보수 후 권선 검사

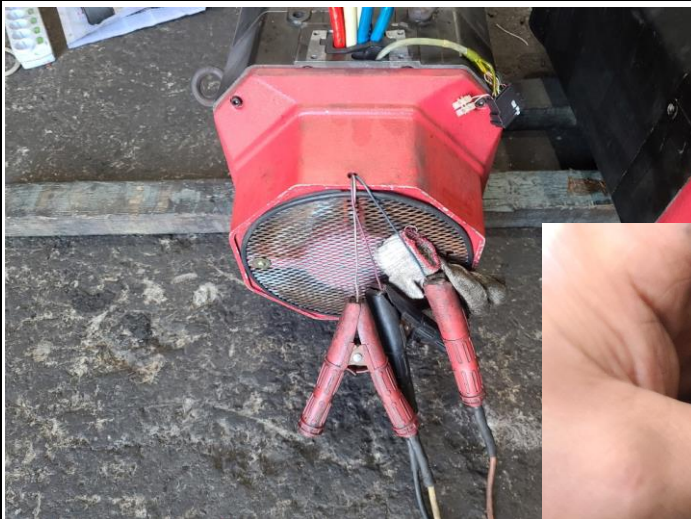
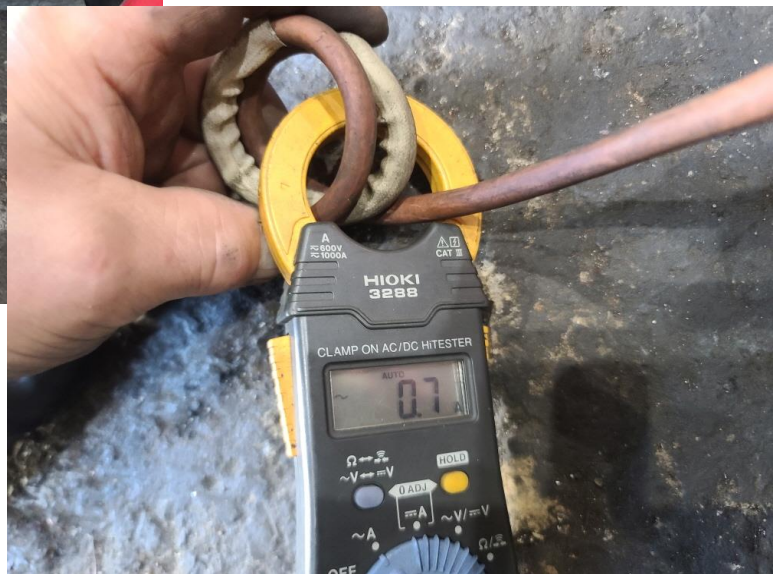
FAN MOTOR

시운전 TEST실시 (3회감아 실 CURRENT 220V/약0.23A)

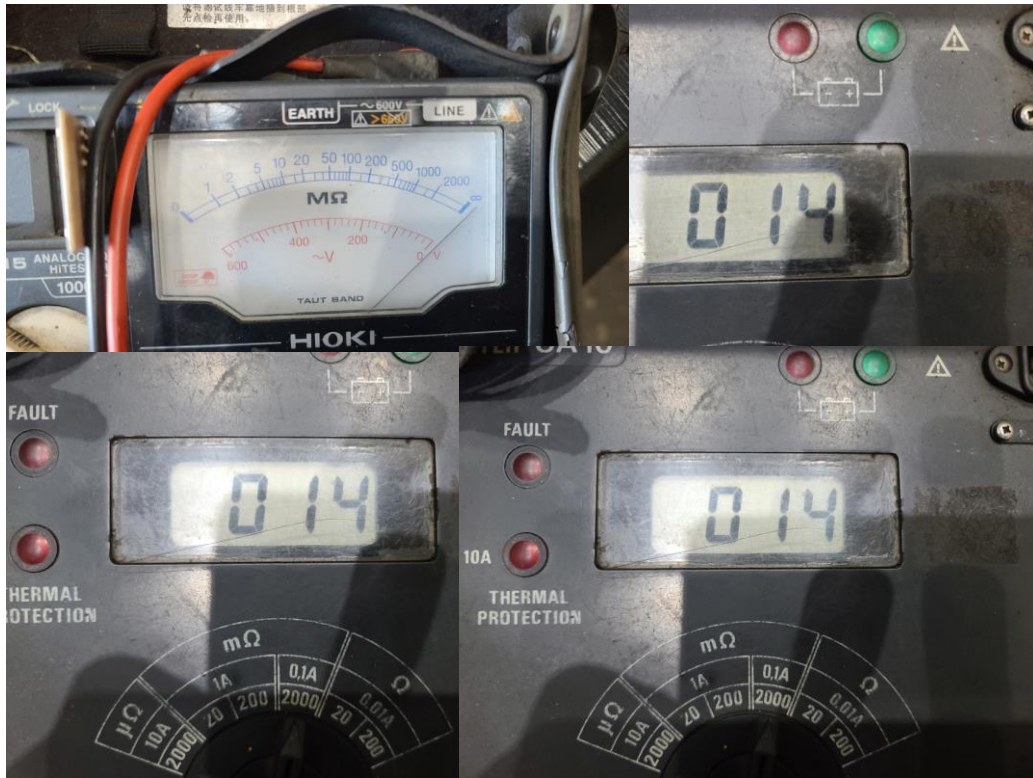
∞40 출고 검사

절연저항 & 각 상별 권선저항

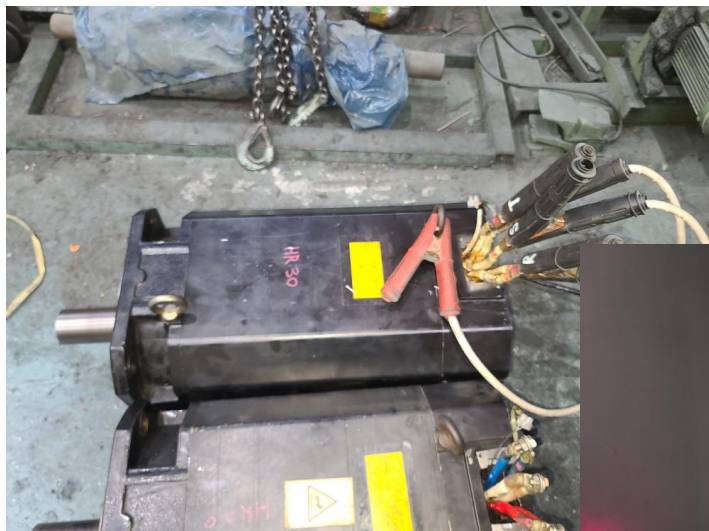
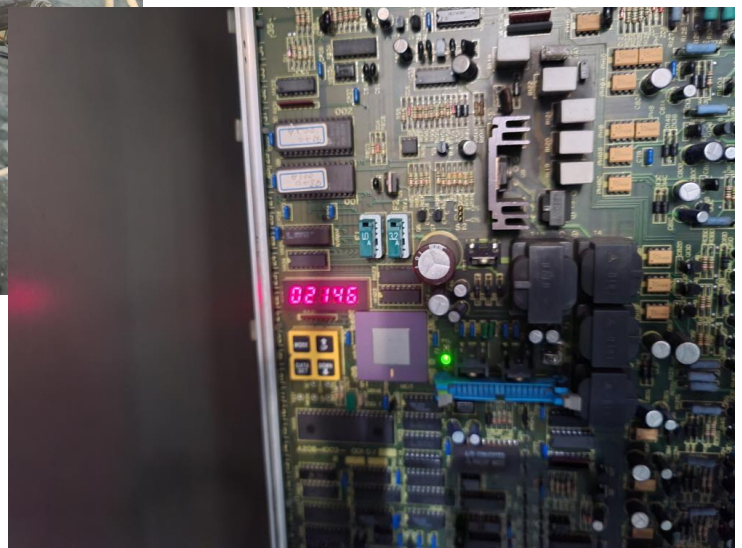
∞40 출고 검사

시운전 TEST 실시

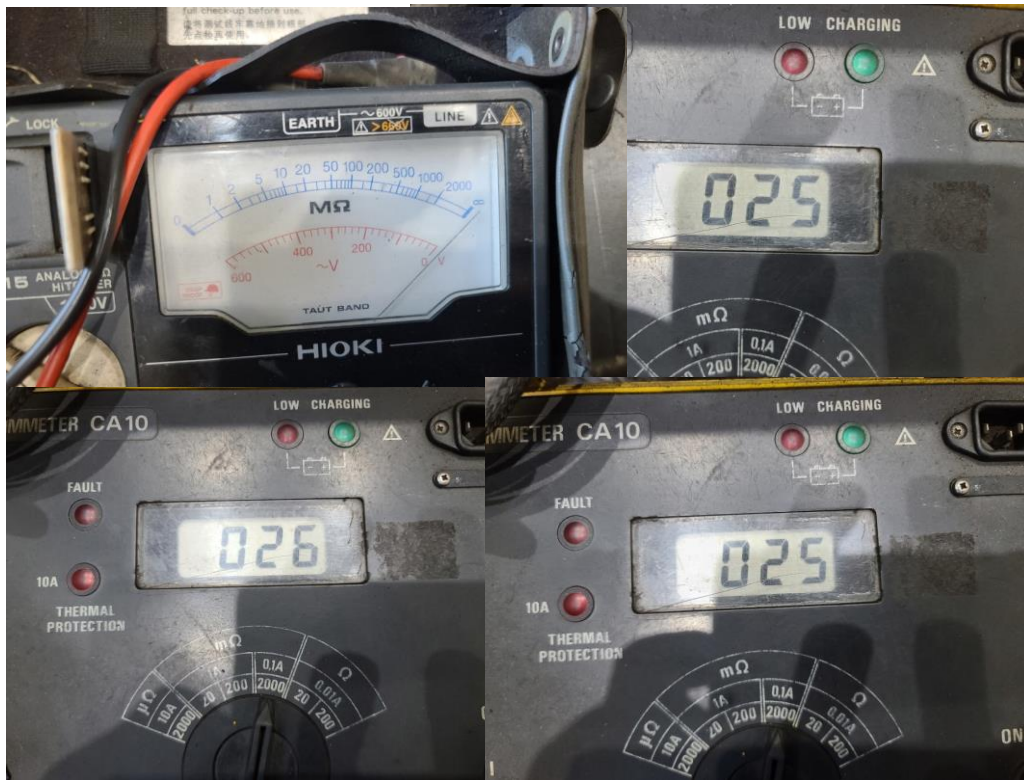
∞ 30 출고 검사

절연저항 & 각 상별 권선저항

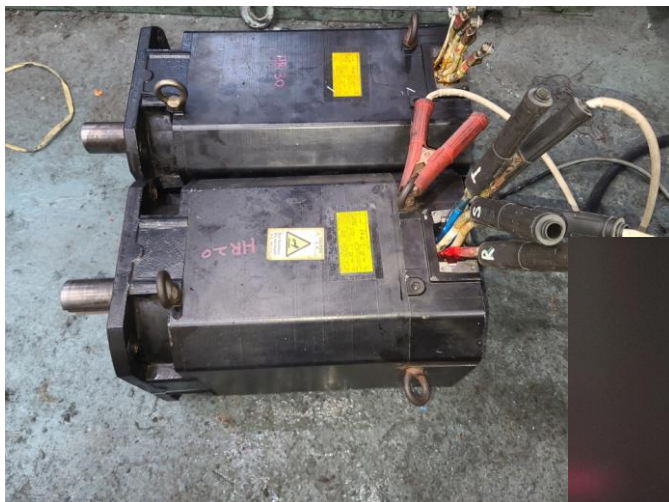
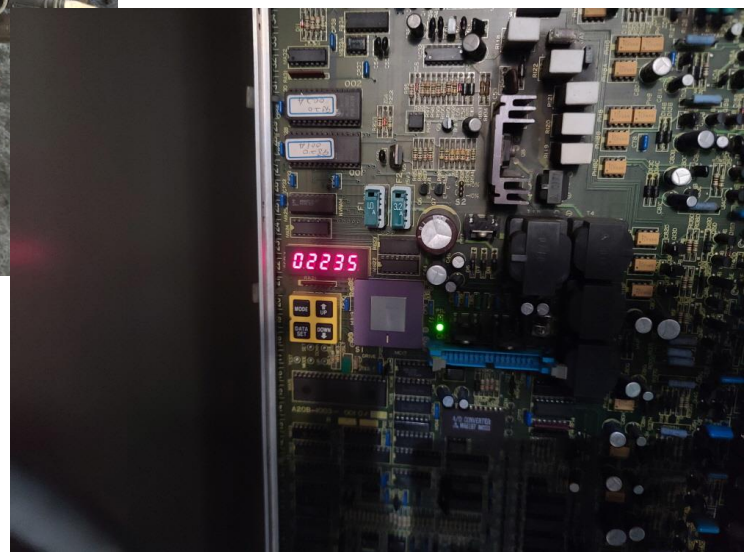
∞ 30 출고 검사

시운전 TEST 실시
