# 작업공정사진철

공사명: 주단가공공장 V105 MOTOR

규격: DC MOTOR 132KW 및 BLOWER 외 6대  
(11KW4P & 11KW6P & 1.3KW2P 2대 & 1.1KW2P 2대)

REPAIR 내역: 분해 조립 및 불순물 CLEANSING DRYING  
INSULATING VARNISH DIPPING DRYING  
COMMUTATOR 동심도 가공 및 UNDERCUTTING  
반 부하측 HOUSING METALLIZING 연마  
BEARING 및 BRUSH 교환  
BLOWER 외 6대 보수  
출고검사 시운전 TEST

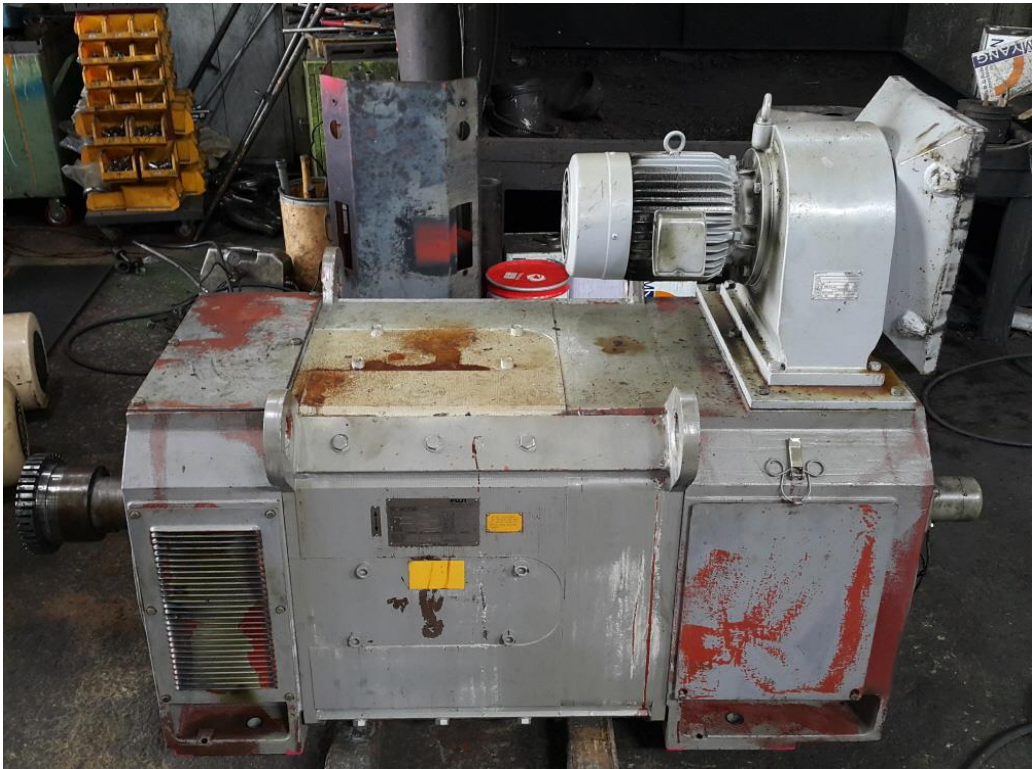
| Ass'y | 분해 전 |

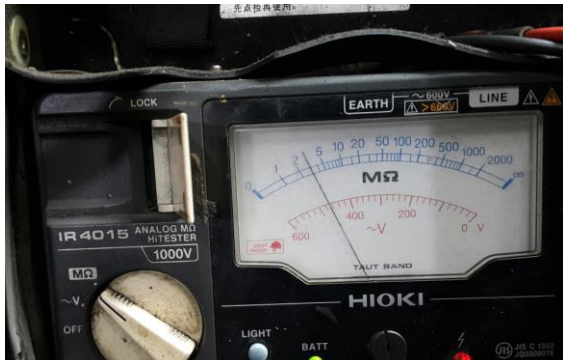
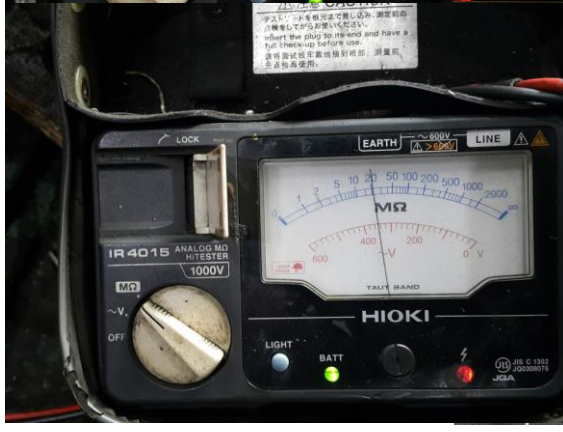
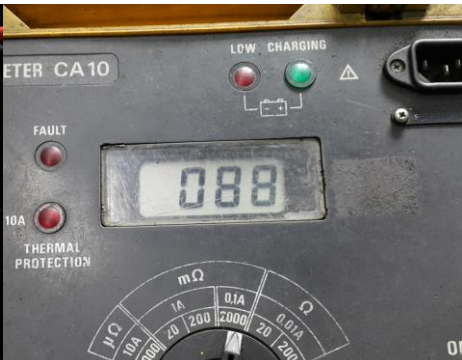
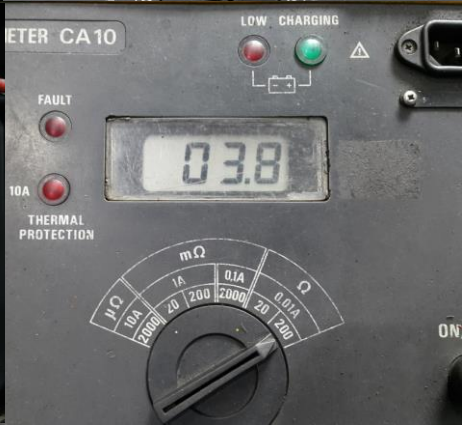
| <div data-bbox="132 1279 244 1357">ARMATURE<br/>절연저항</div> <div data-bbox="132 1682 244 1760">FIELD<br/>절연저항</div> | <div data-bbox="1326 1279 1457 1357">ARMATURE<br/>권선저항</div> <div data-bbox="1326 1682 1457 1760">FIELD<br/>권선저항</div> |
| 권선검사 | 절연저항 & 권선저항 |

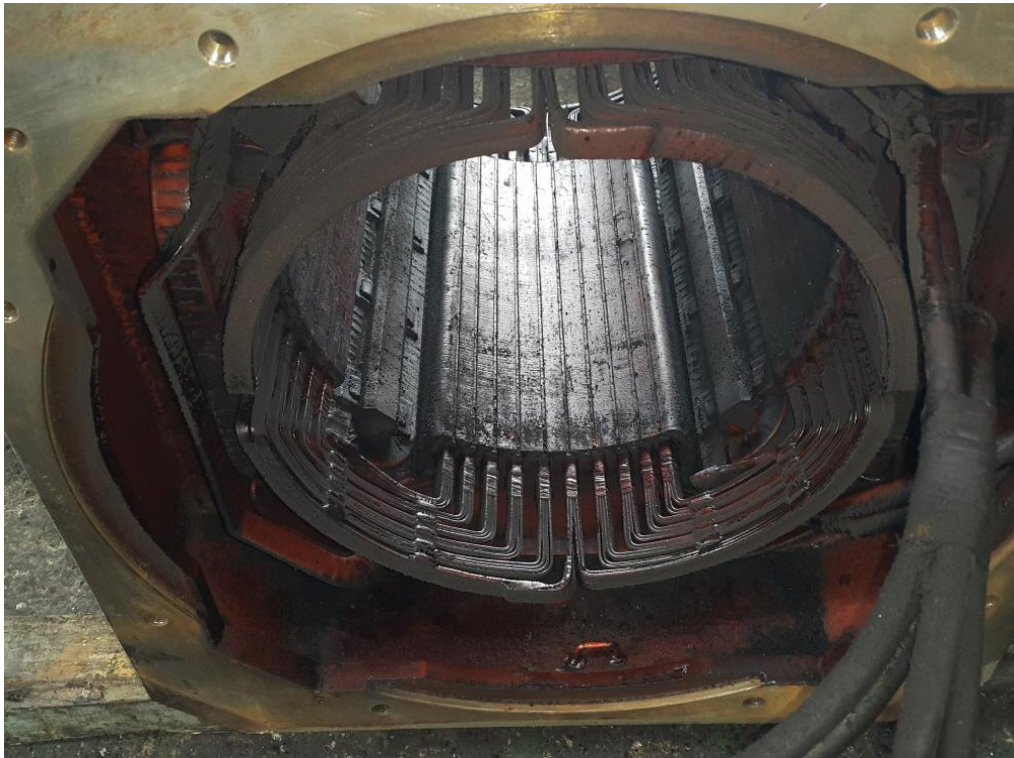
| 계자 권체 | 분해 후 |

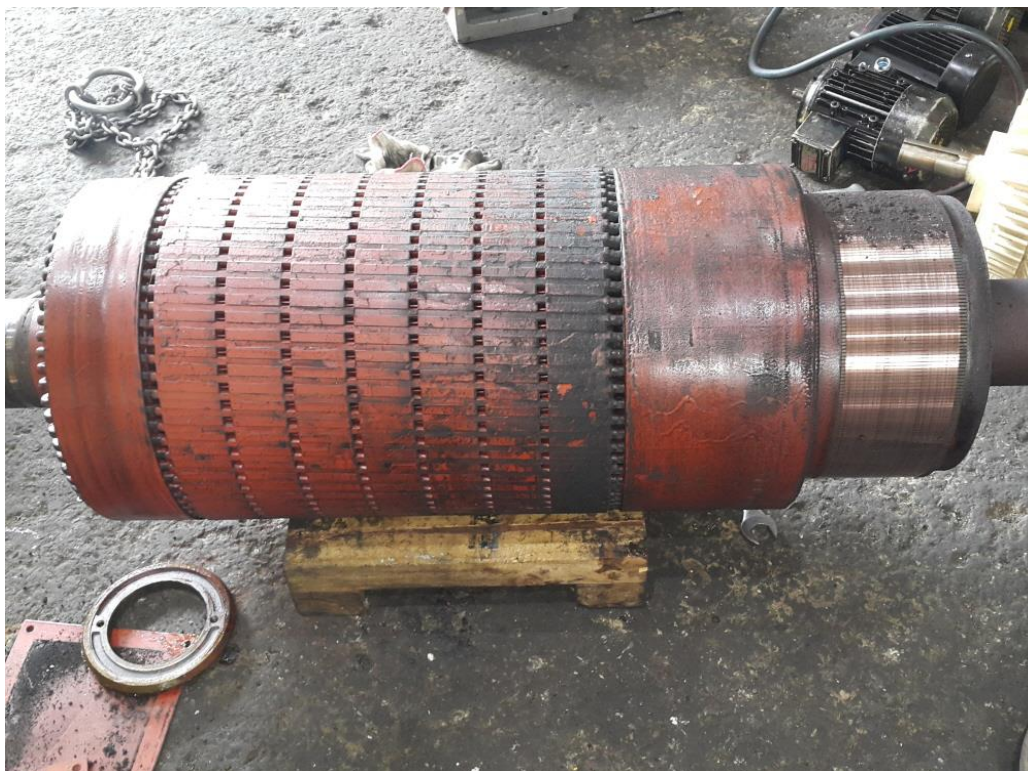
| ARMATURE | 분해 후 |

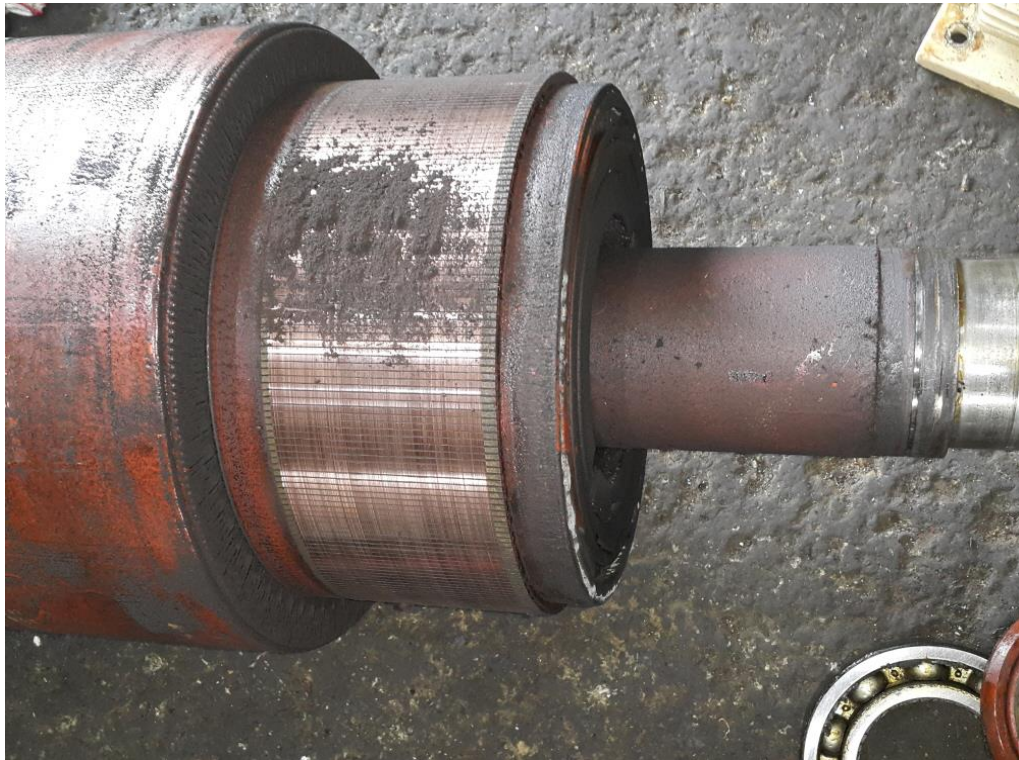
| COMMUTATOR | 조흔 현상 |

| COMMUTATOR | 동심도 가공 홈파기 및 UNDERCUTTING 실시 |

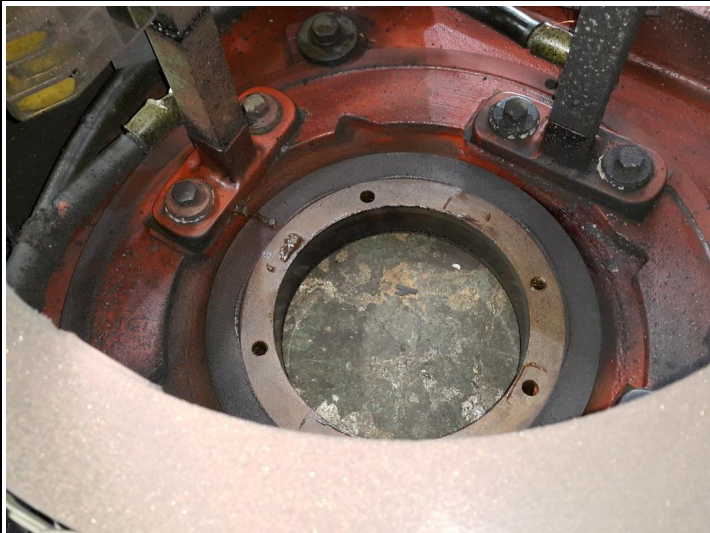
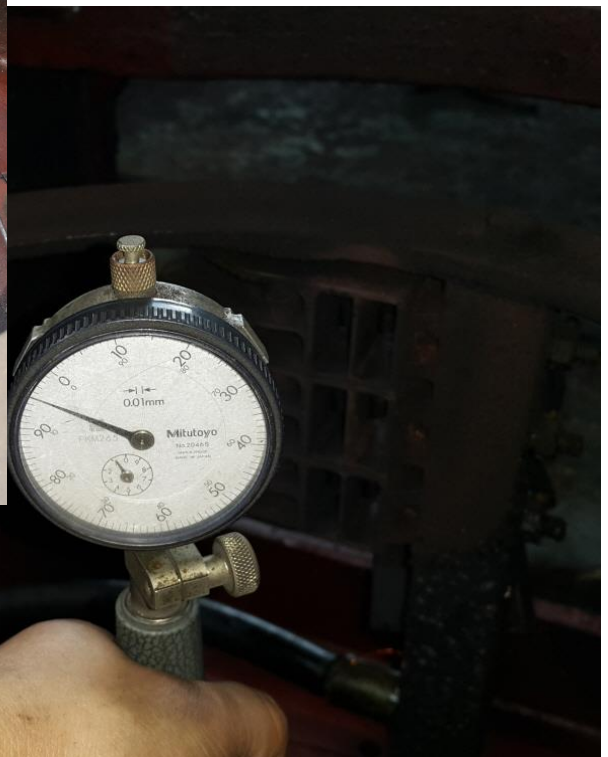
| BRACKET | 반 부하측 HOUSING 검사 5/100으로 불량 |

| BRACKET | 반 부하측 HOUSING 보수 후 검사 0/100 |

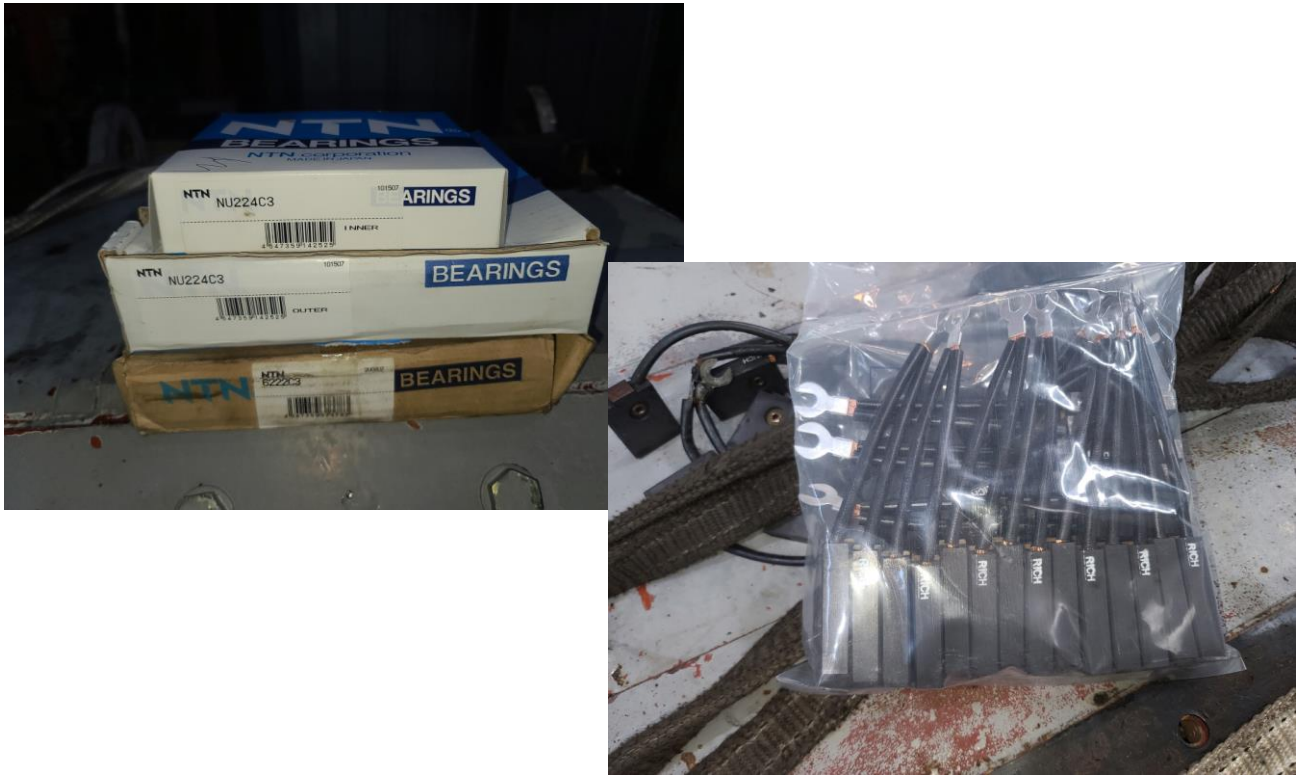
| 소모품 | 교환될 BEARING & BRUSH |

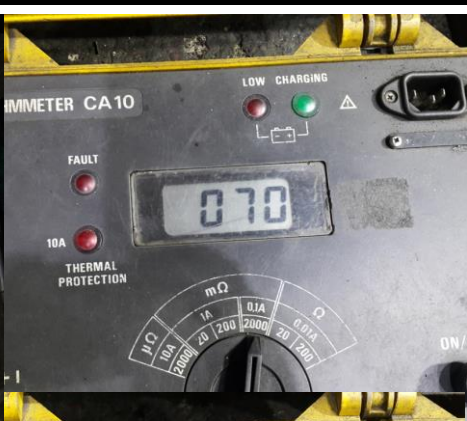
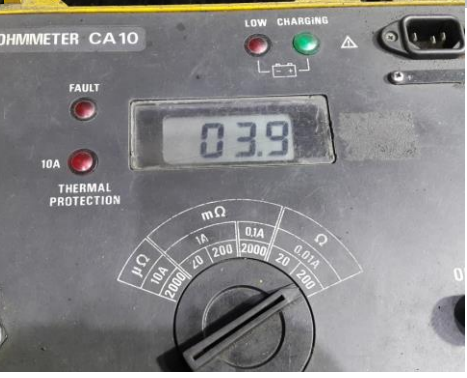
| ARMATURE<br>절연저항<br><br><br><br><br><br><br><br><br><br>FIELD<br>절연저항 | |
| 출고검사 | 절연저항 & 권선저항 |

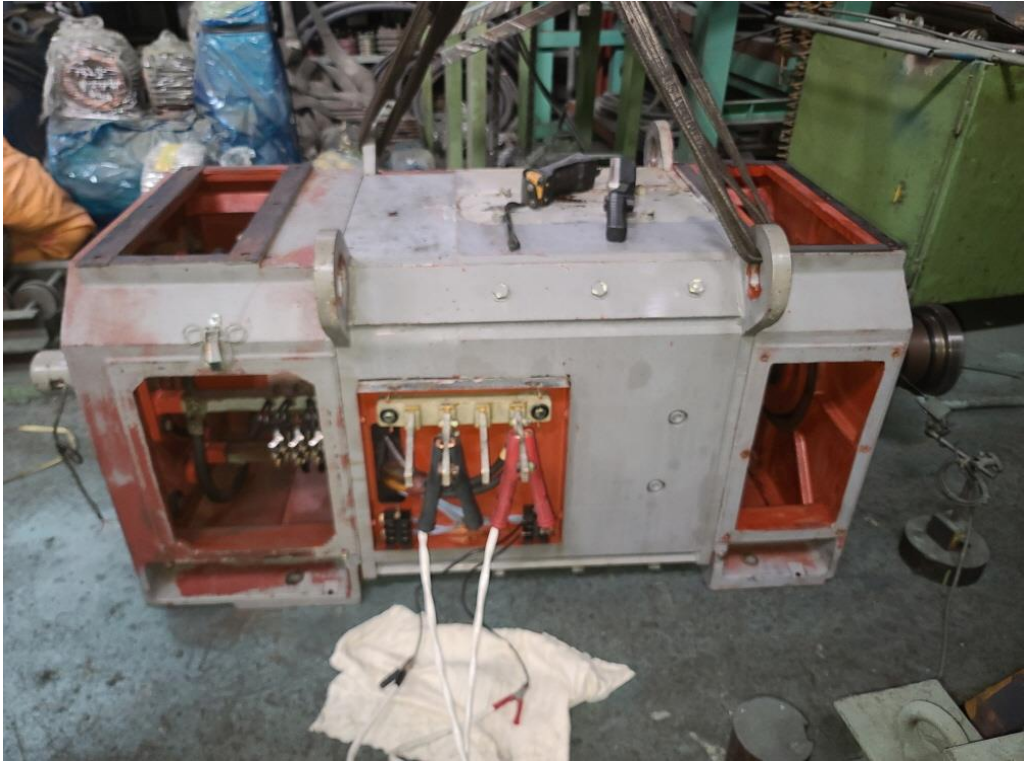
| 출고검사 | 시운전 TEST실시 |

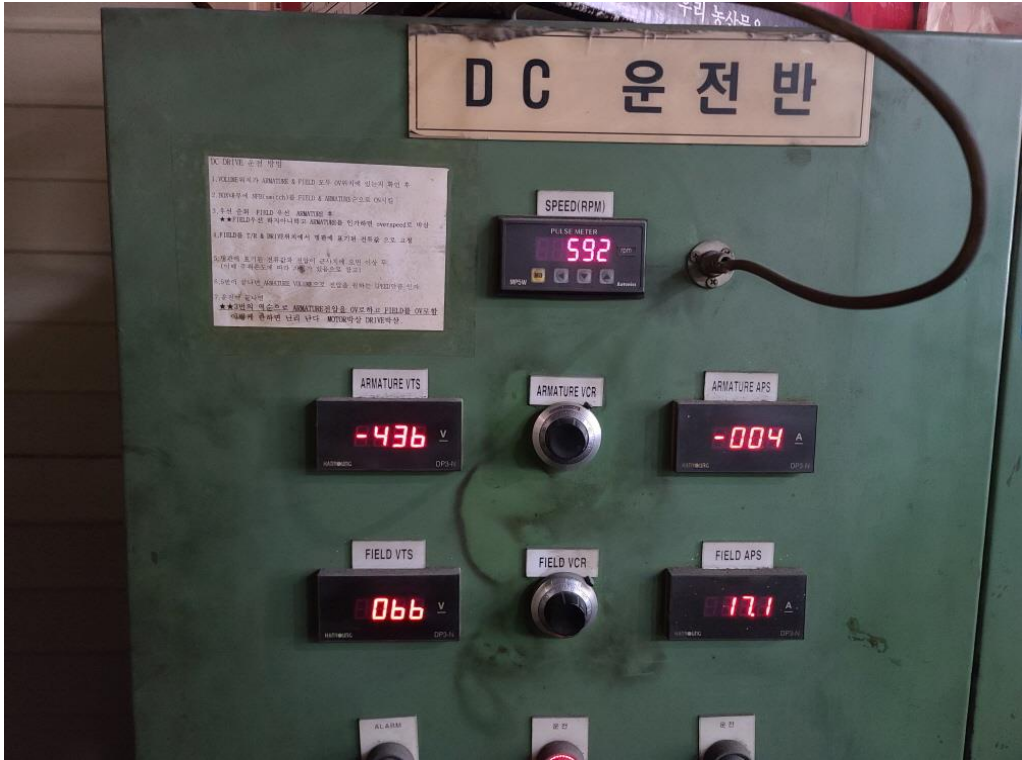
| 출고검사 | 시운전 TEST실시 운전 CURRENT |

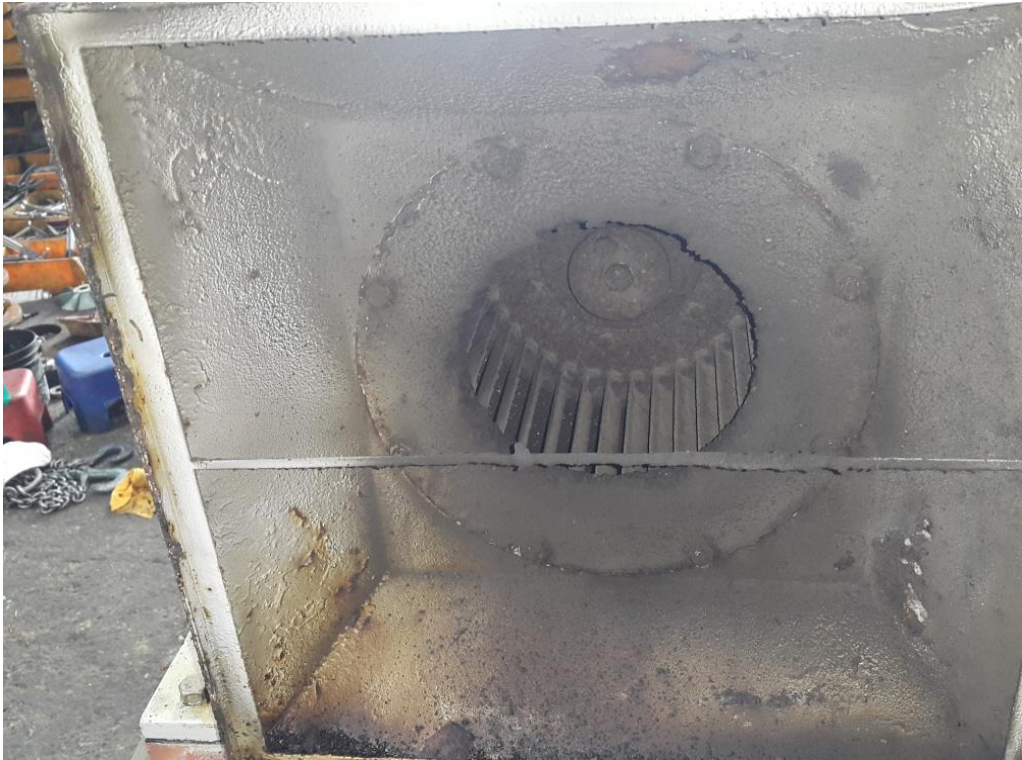
| BLOWER | 분해 전 |

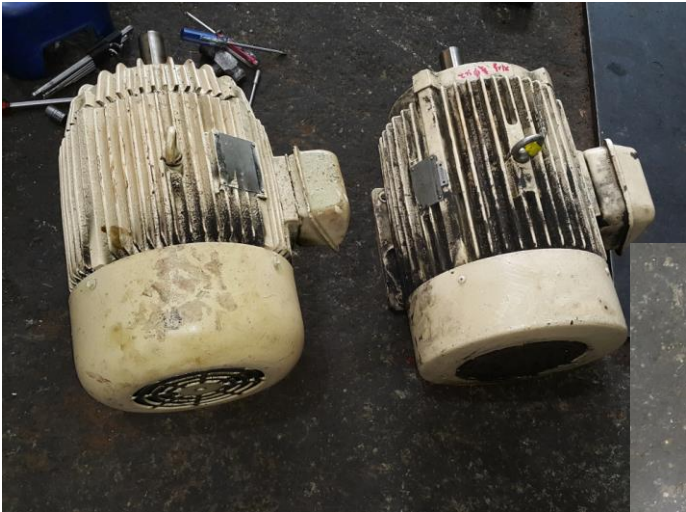
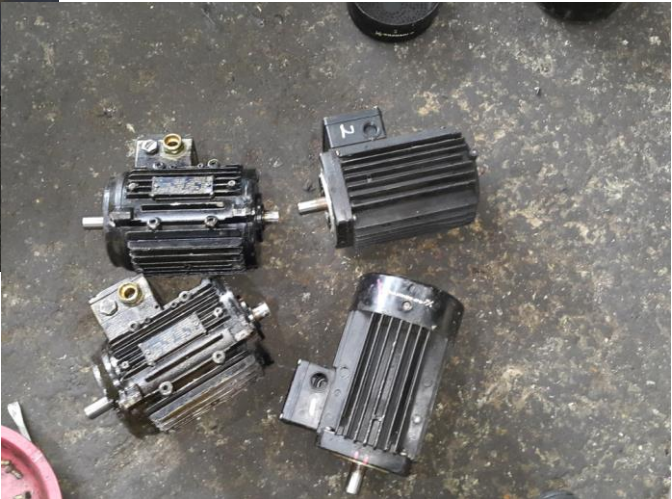
| 6대 | 분해전 |

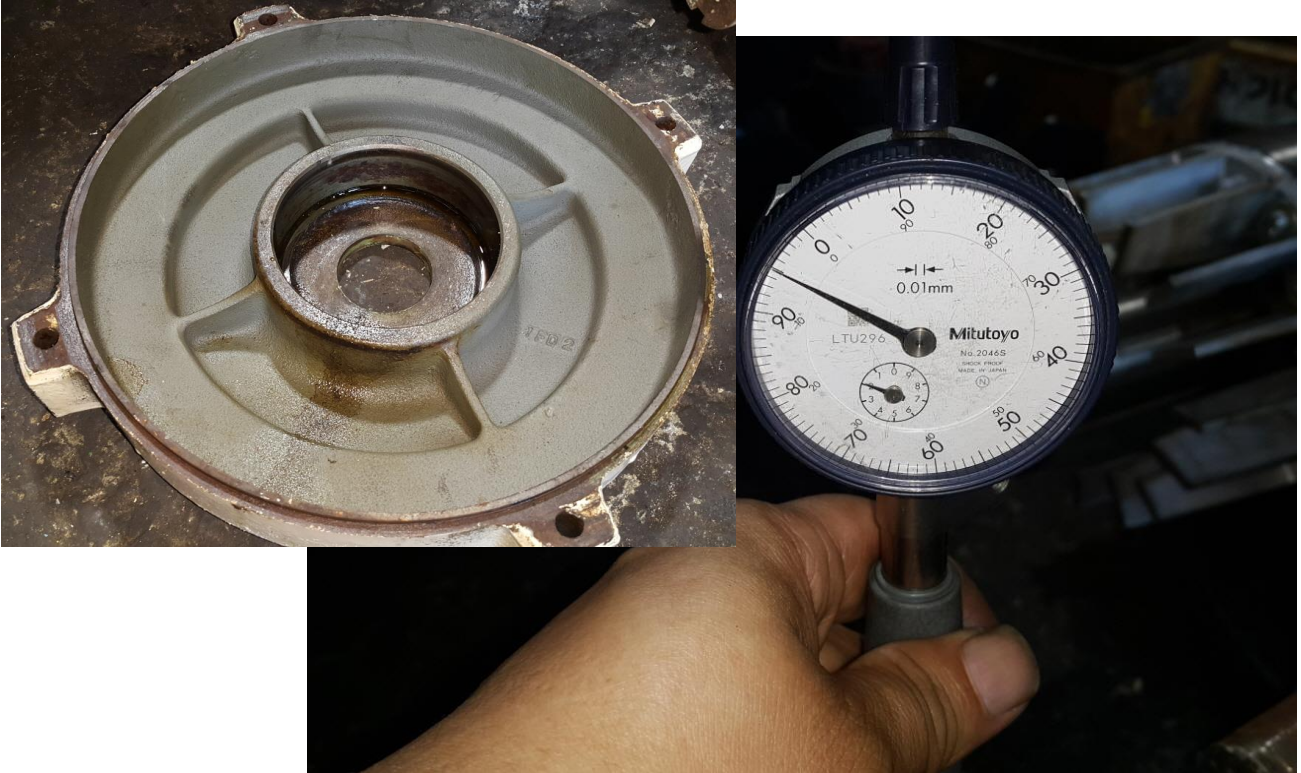
| BRACKET | 11KW 4P 부하측 HOUSING 검사 5/100 |

| BRACKET | 11KW 4P 부하측 HOUSING 보수 후 검사 0/100 |

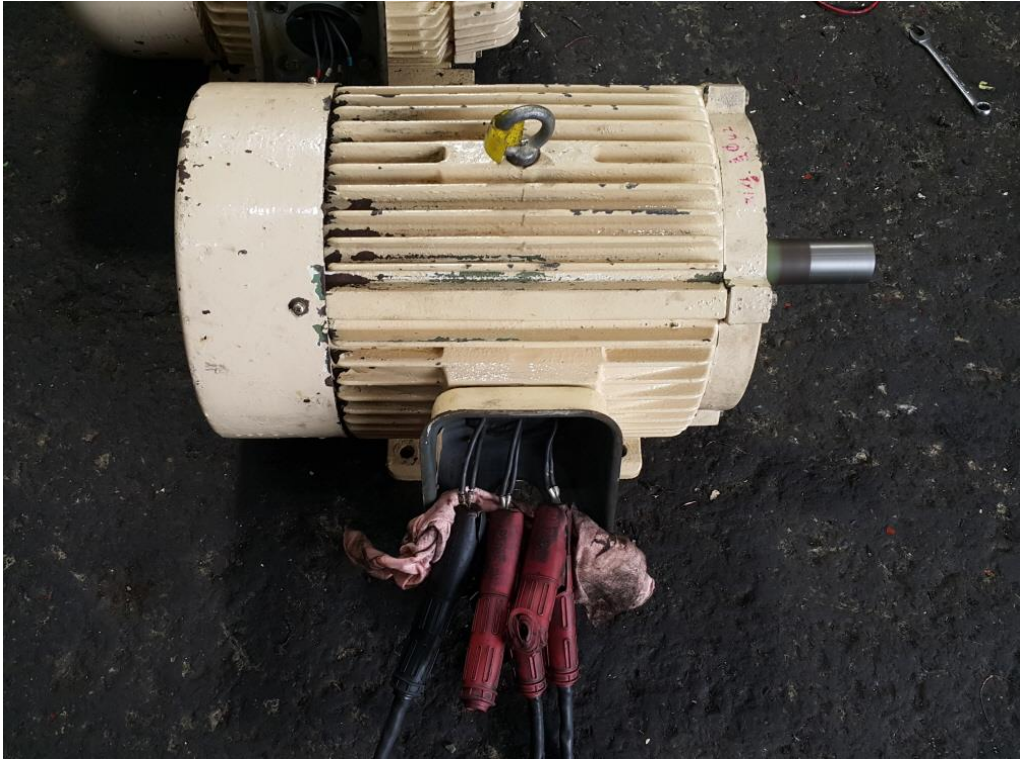
| 출고검사 | 11KW 4P 시운전 TEST 실시 |

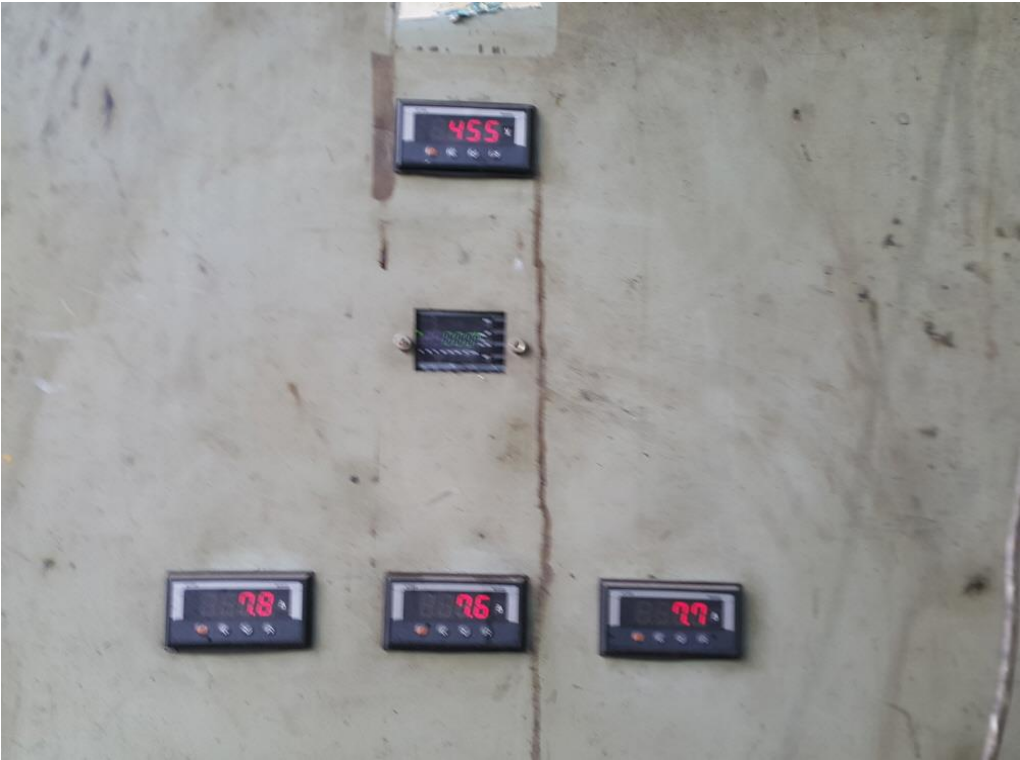
| 출고검사 | 11KW 4P 시운전 TEST 운전 CURRENT |
