# 작업결과 보고서

설비명 : 공업용수장 RWIP MTR 외주반출정비

작업기간		감독부서	전기부
	1 MOTOR COIL권선 250HP4P 2 베어링 정비작업 6218	1 2	
작업결과 확인	양호

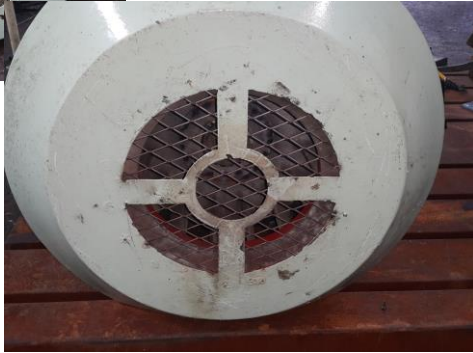
입고검사	제습 HEATER 절연저항 & 권선저항 이상	입고검사	분해 후 권선 부

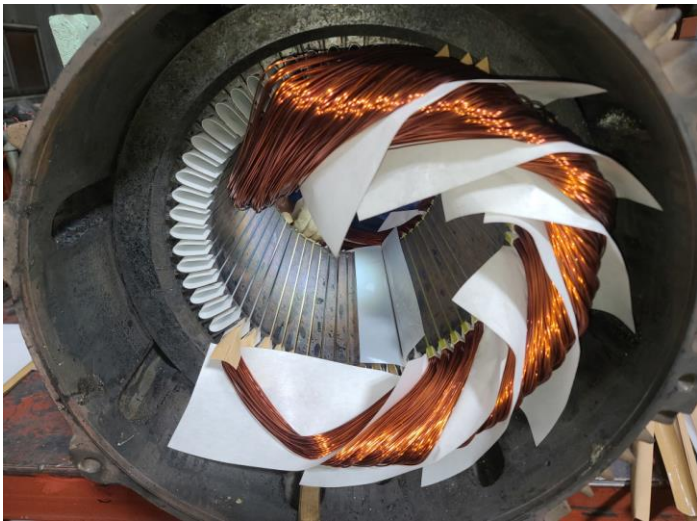
STATOR 권체

재 권선 실시

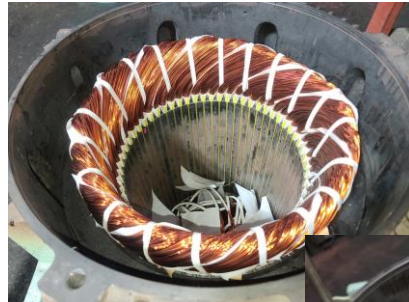
STATOR 권체

재 권선 실시

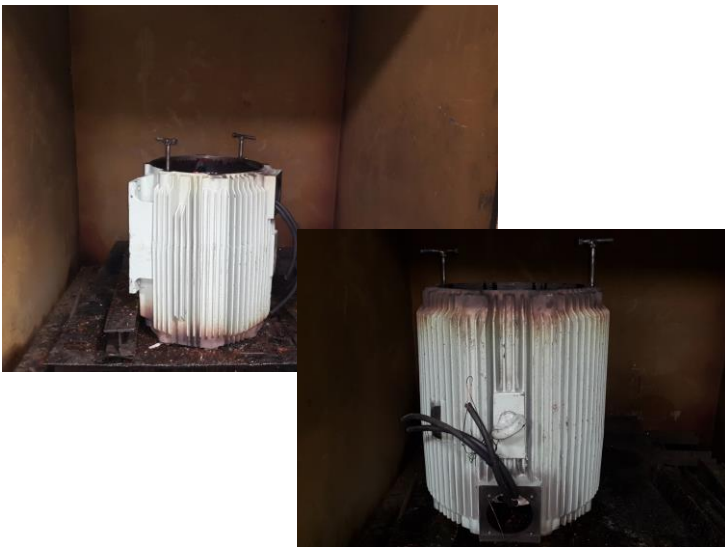
STATOR 권체

예열건조 및 1차 절연건조 실시

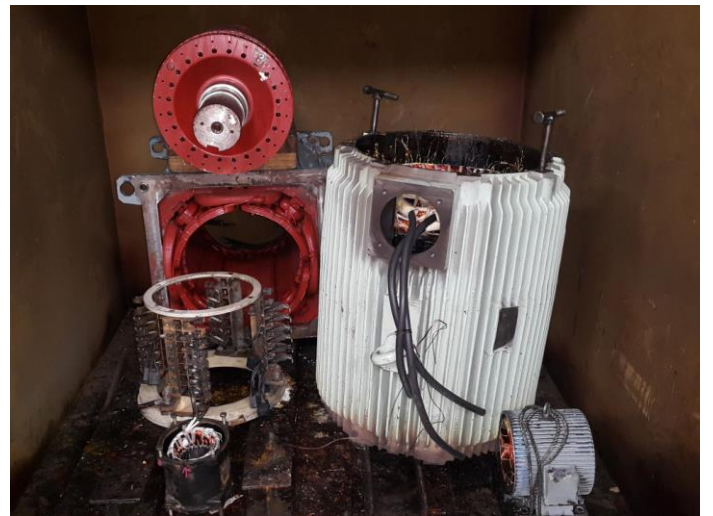
STATOR 권체

2차 절연건조 실시

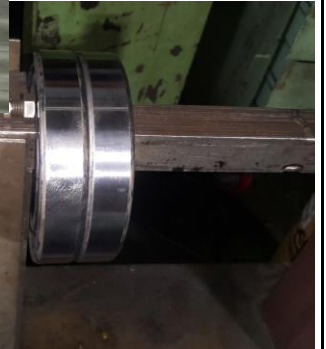
BEARING 예열실시

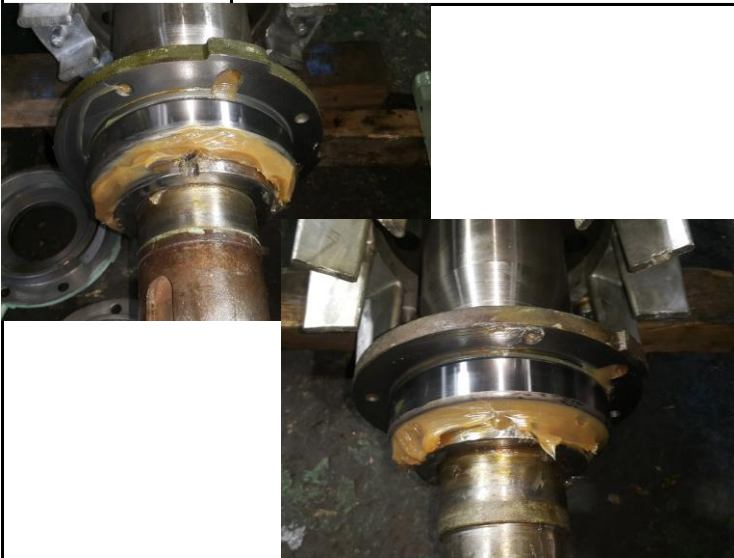
소모품

GREASE CHARGING 조립실시

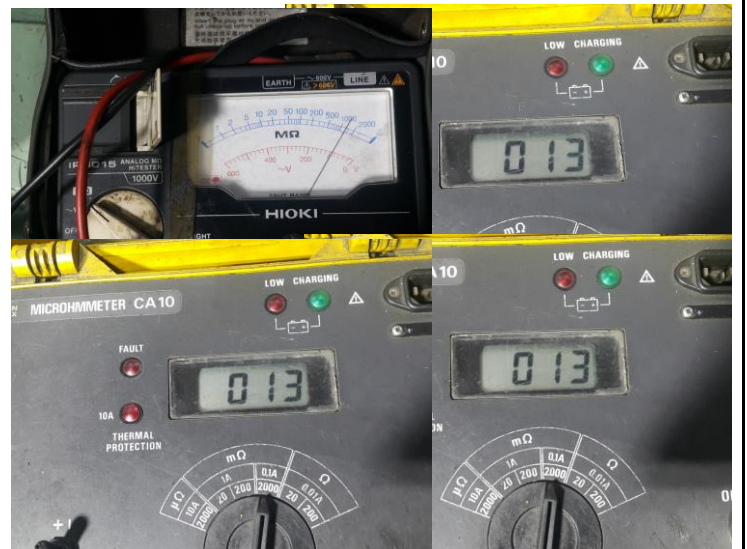
출고 검사

MOTOR 절연저항 & 각 상별 권선저항

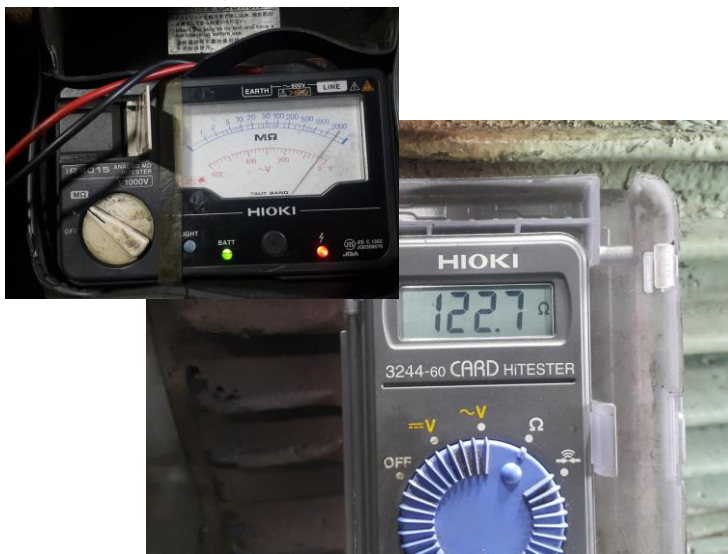
출고 검사

제습 HEATER 절연저항 & 각 상별 권선저항

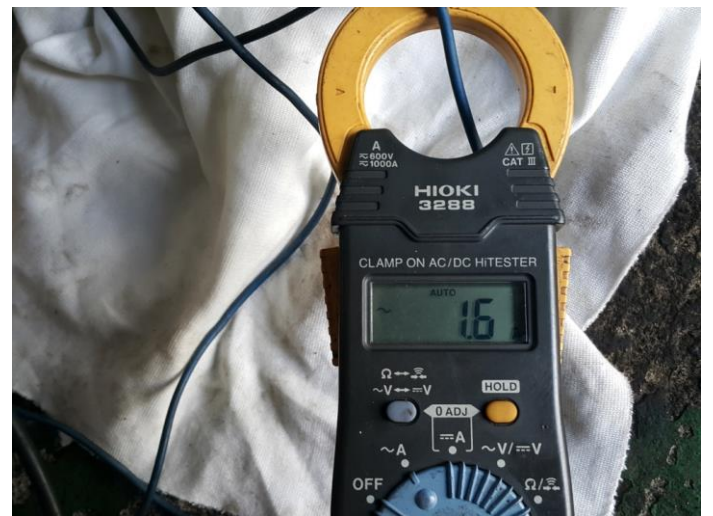
출고 검사

제습 HEATER 220V일때 1.5A

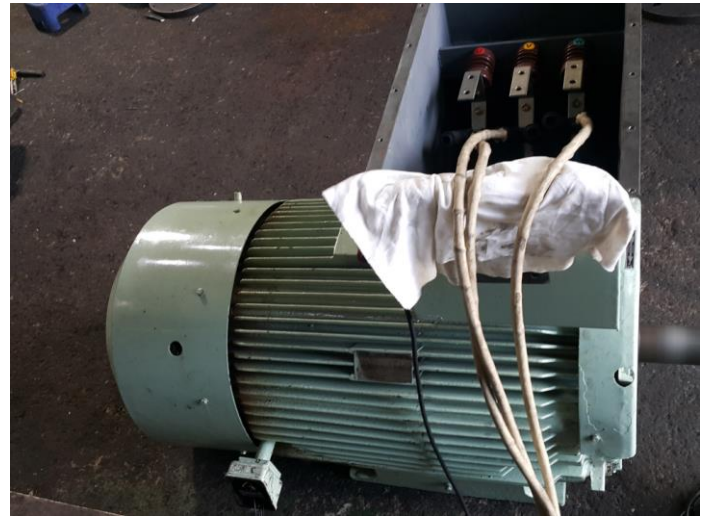
출고 검사

시운전 TEST 실시

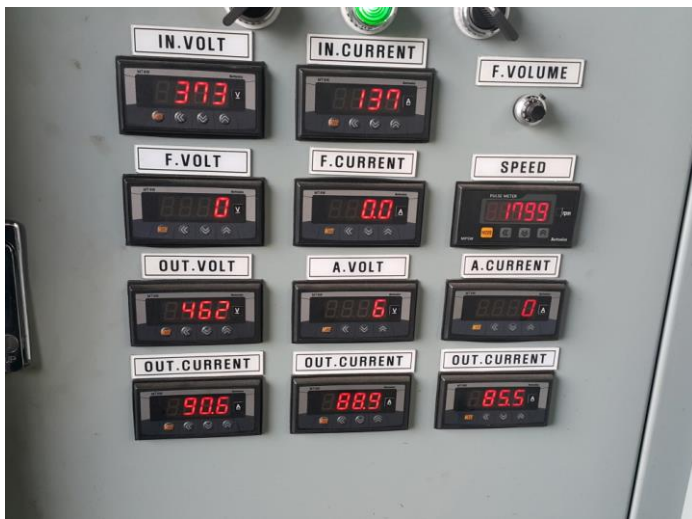
출고 검사

시운전 TEST 운전 CURRENT

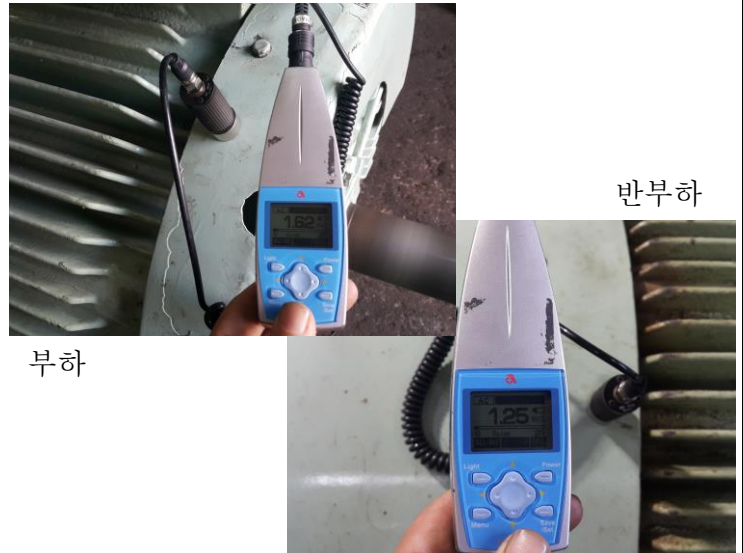
출고 검사

진동검사

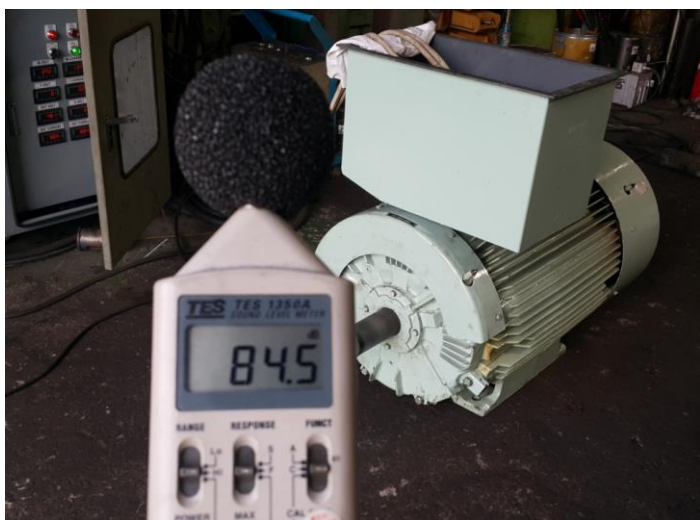
출고 검사

소음검사

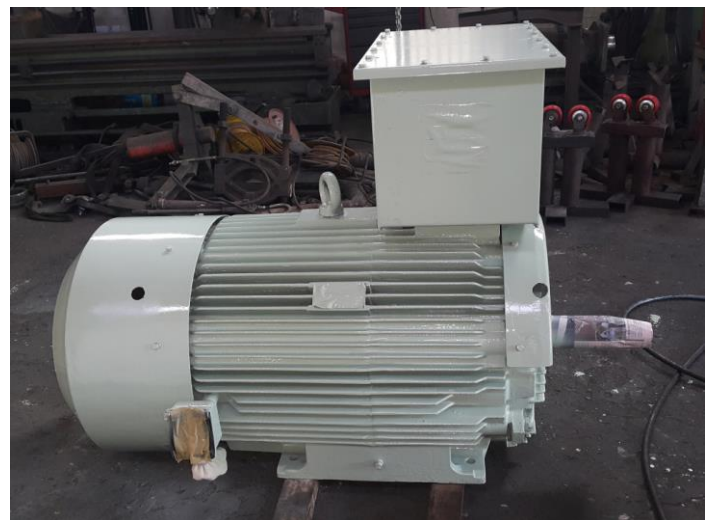
출고 검사

COLOR PAINTING
