# 작업공정사진철

공사명: 제강공장 함진폐수조 폐수이송펌프

규격: SUBMERSIBLE PUMP MOTOR 75HP 440V 2P

REPAIR 내역: 분해 조립 및 조립부품 불순물 CLEANSING  
STATOR REWINDING  
INSULATING VARNISH DIPPING DRYING  
POWER CABLE 교환  
MECHANICAL SEAL 및 소모품 교환  
BEARING 교환  
입 출고검사 시운전 TEST

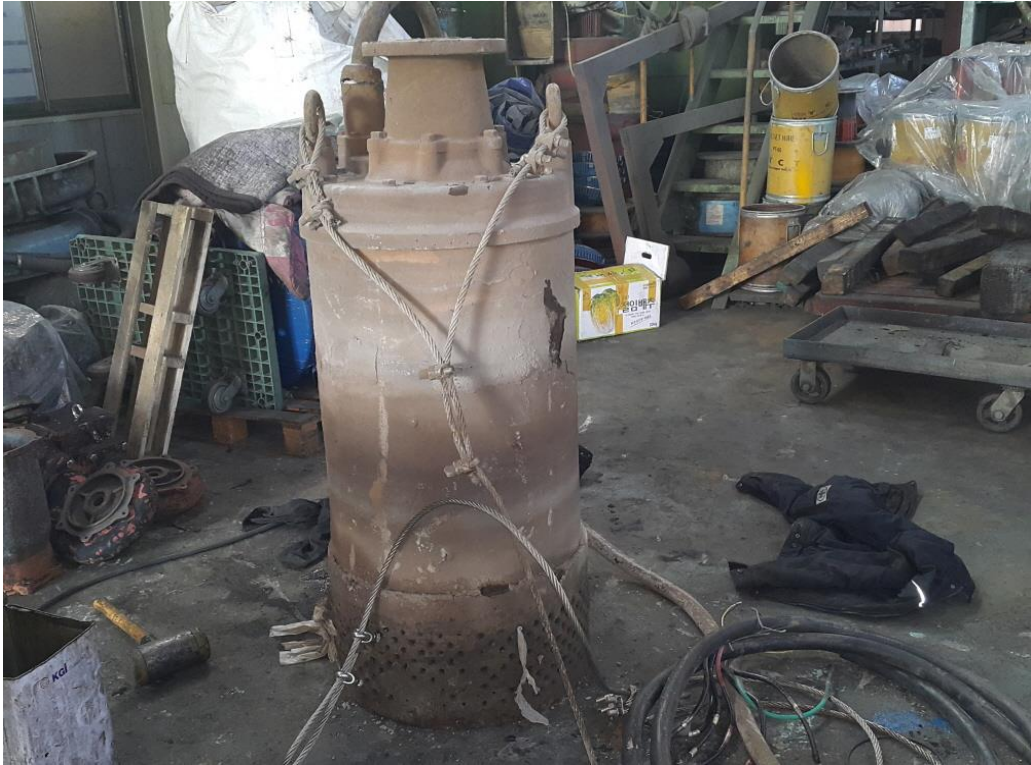
| Ass'y | 분해 전 |

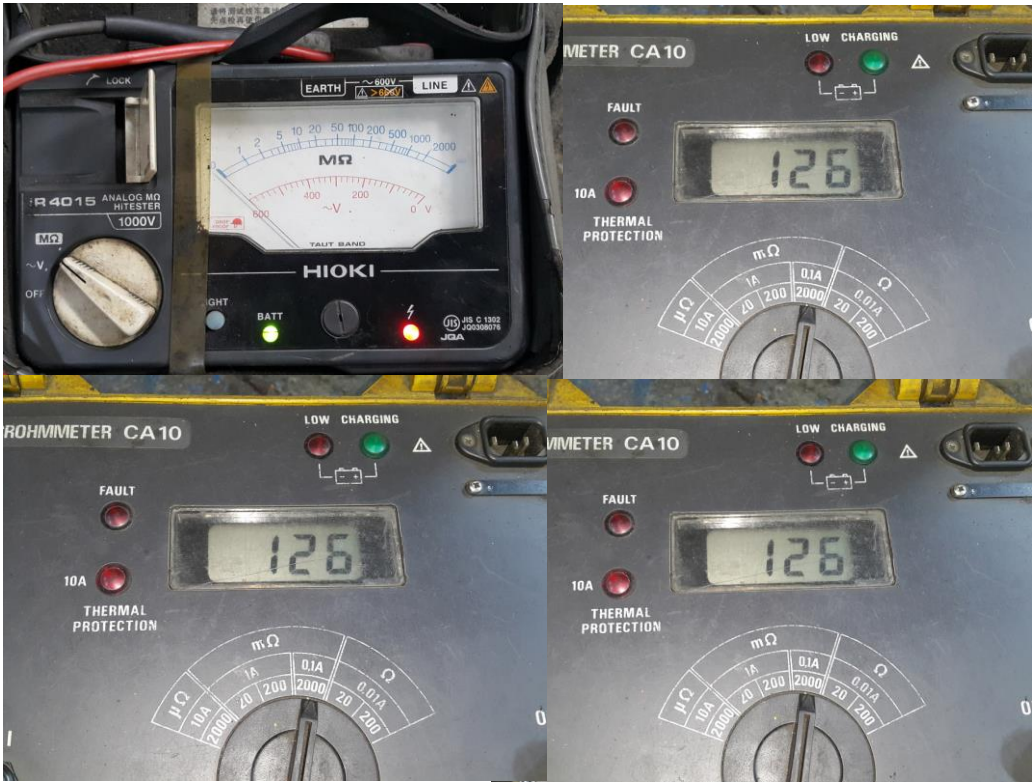
| 권선검사 | 절연저항 불량 & 각상 LINE별 권선저항 |

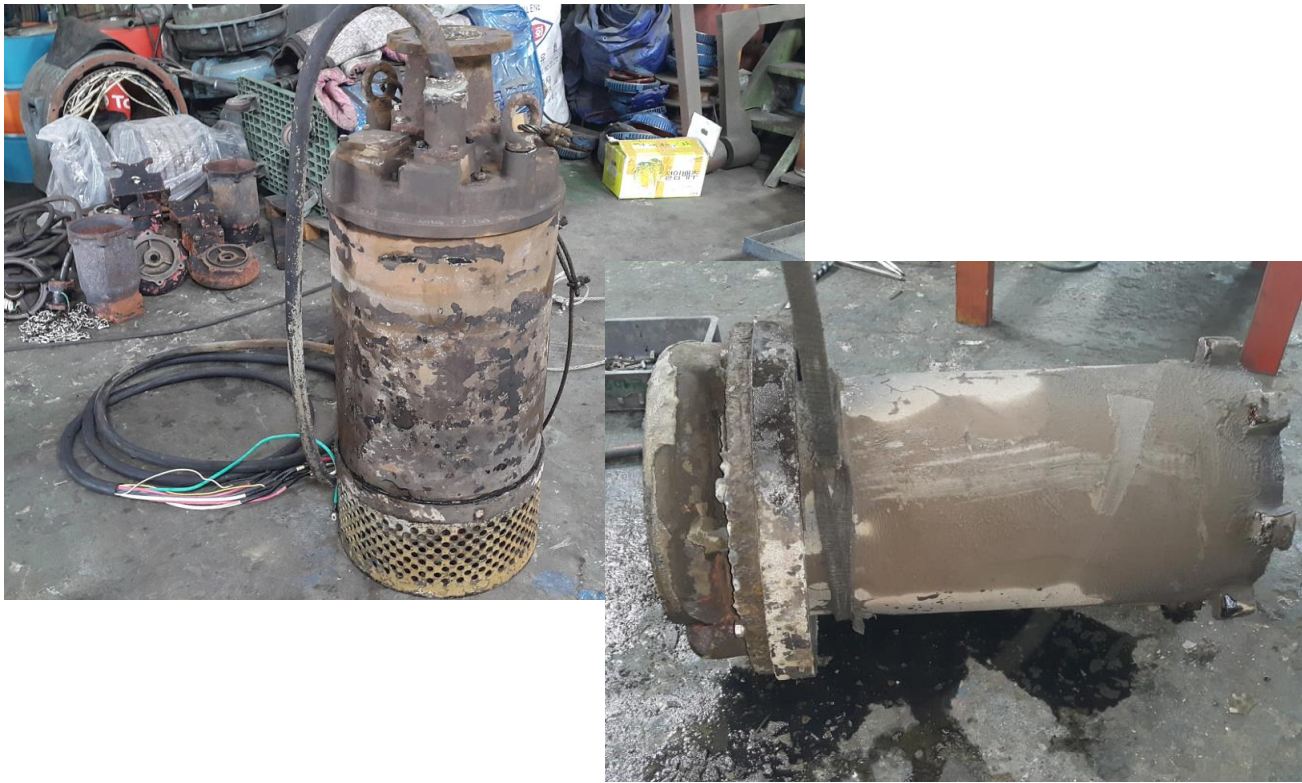
| Ass'y | 외부 세척 후 분해 실시 |

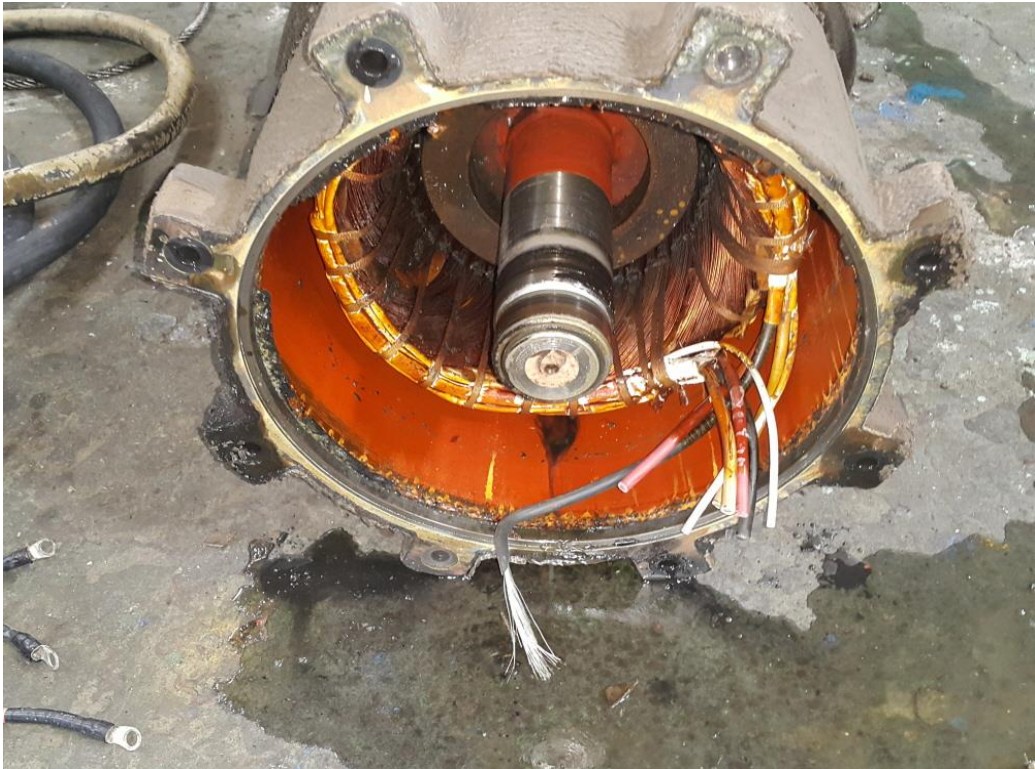
| STATOR권체 | 내부 물 유입 |

| STATOR권체 | 재 권선 실시 |

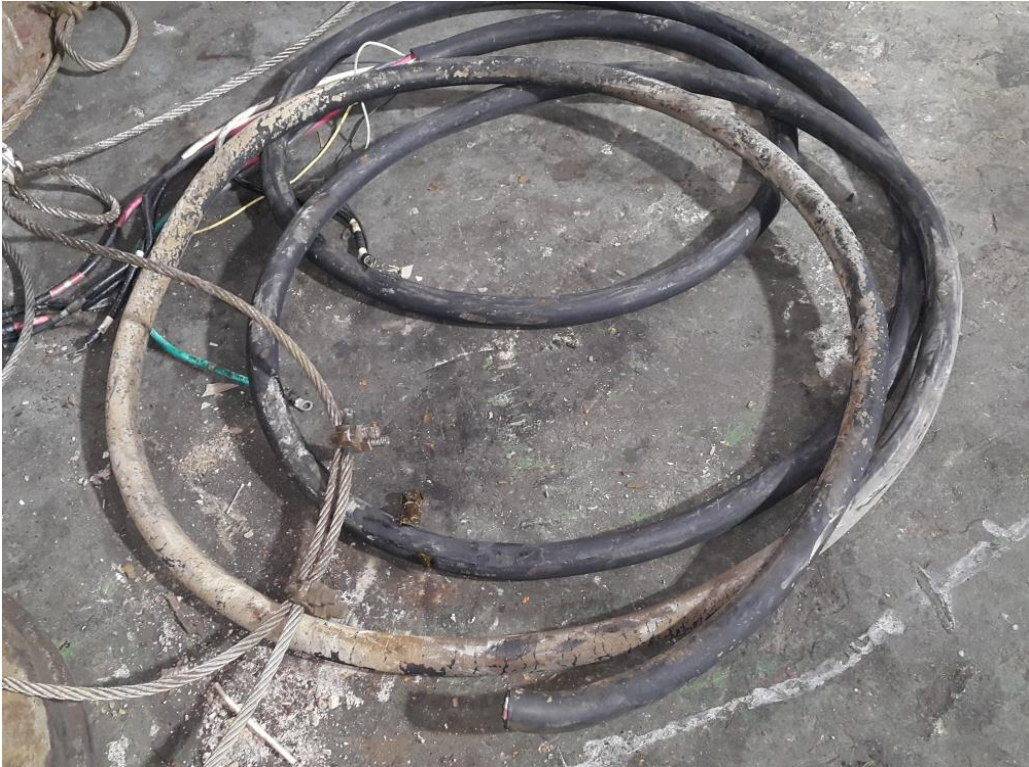
| POWER CABLE | 장기간 잠수부분 CABLE이 굳어짐 |

| POWER CABLE | 10M교환 |

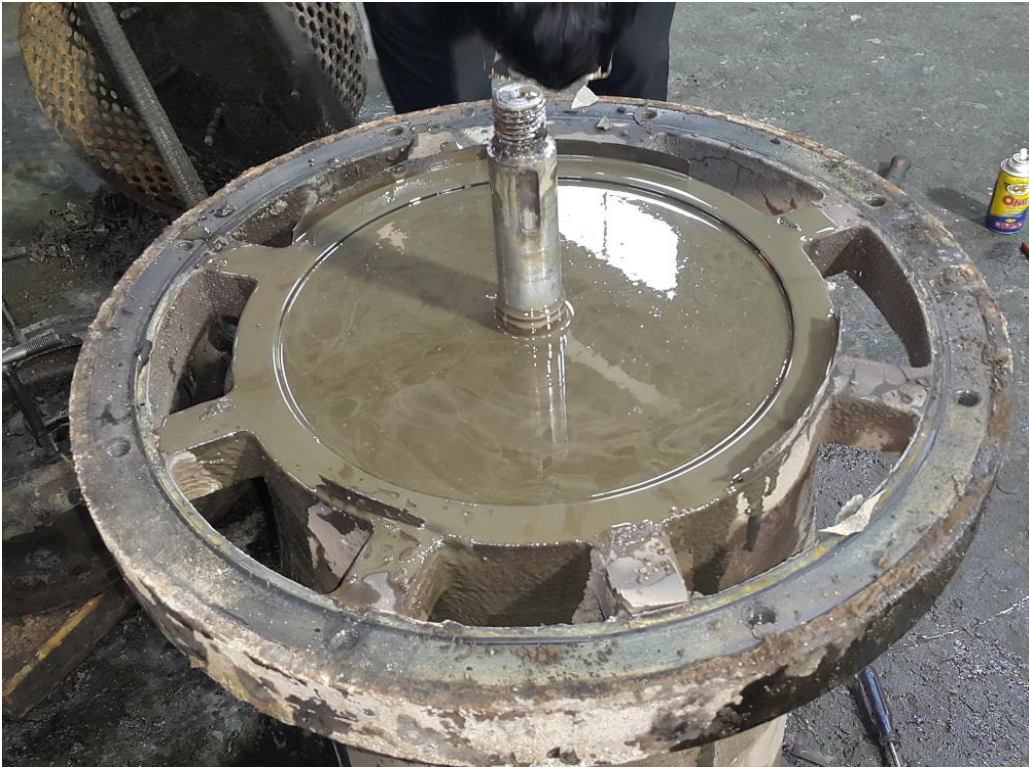
| OIL CHAMBER | MECHANICAL SEAL 이상으로 물 유입 |

| 조립실시 | OIL RING 및 MECHANICAL SEAL교환 후 OIL CHARGING실시 |

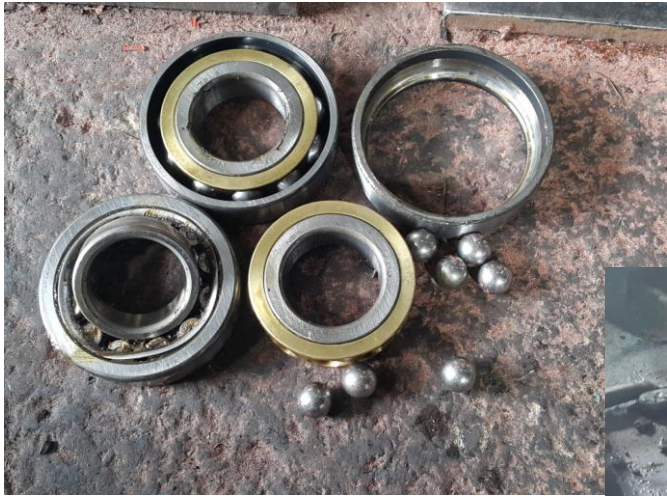
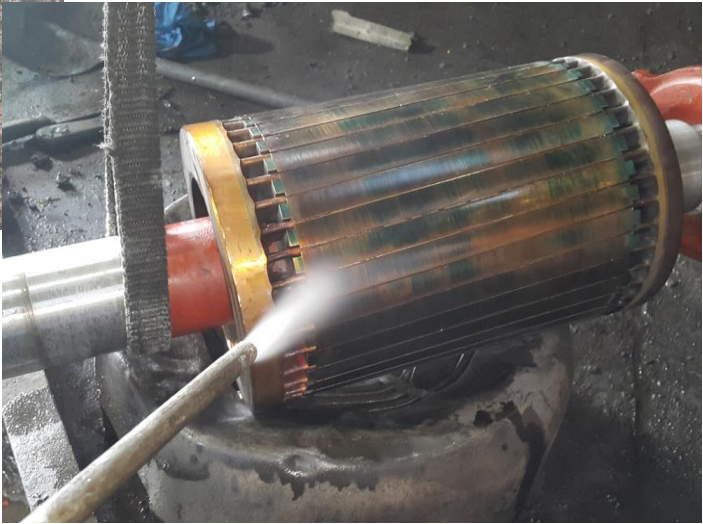
| ROTOR | BEARING 해체 및 세척 실시 |

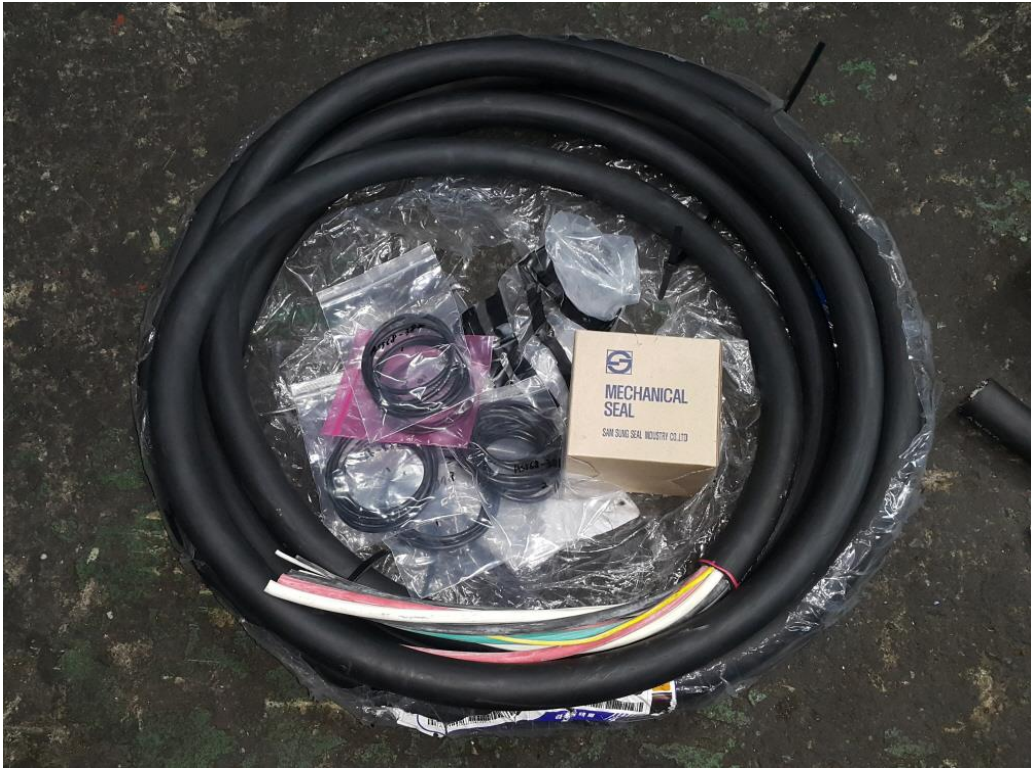
| 소모 부품 | 교환될 구매부품 |

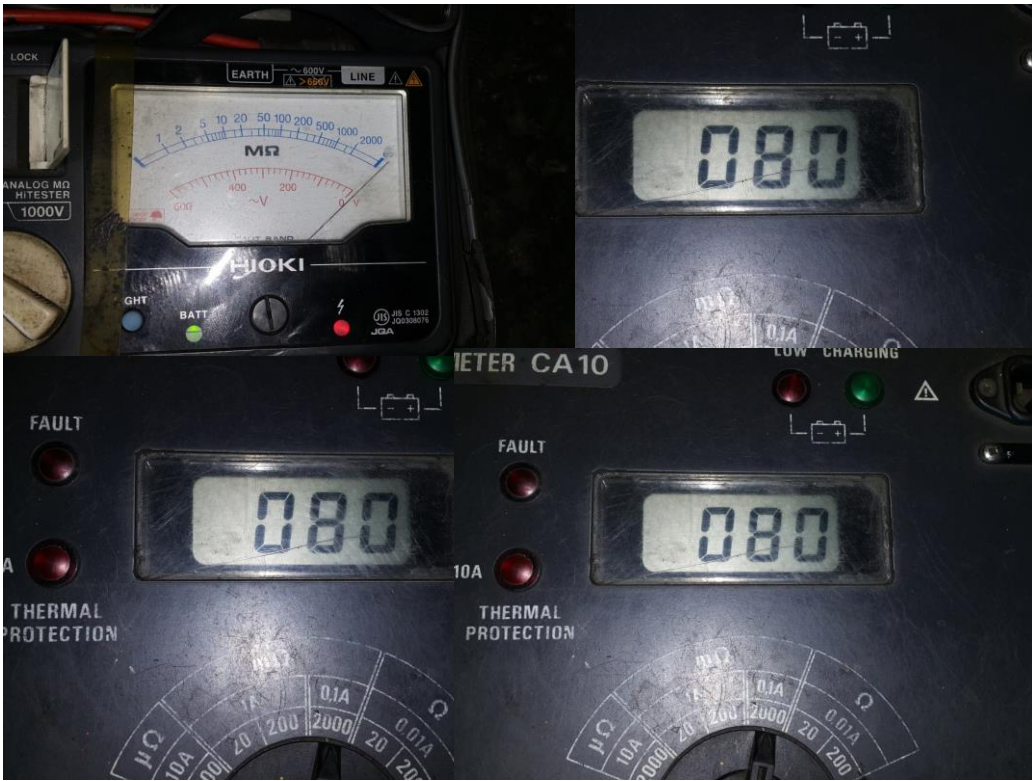
| 출고검사 | 절연저항 & 각상 △시 권선저항 |

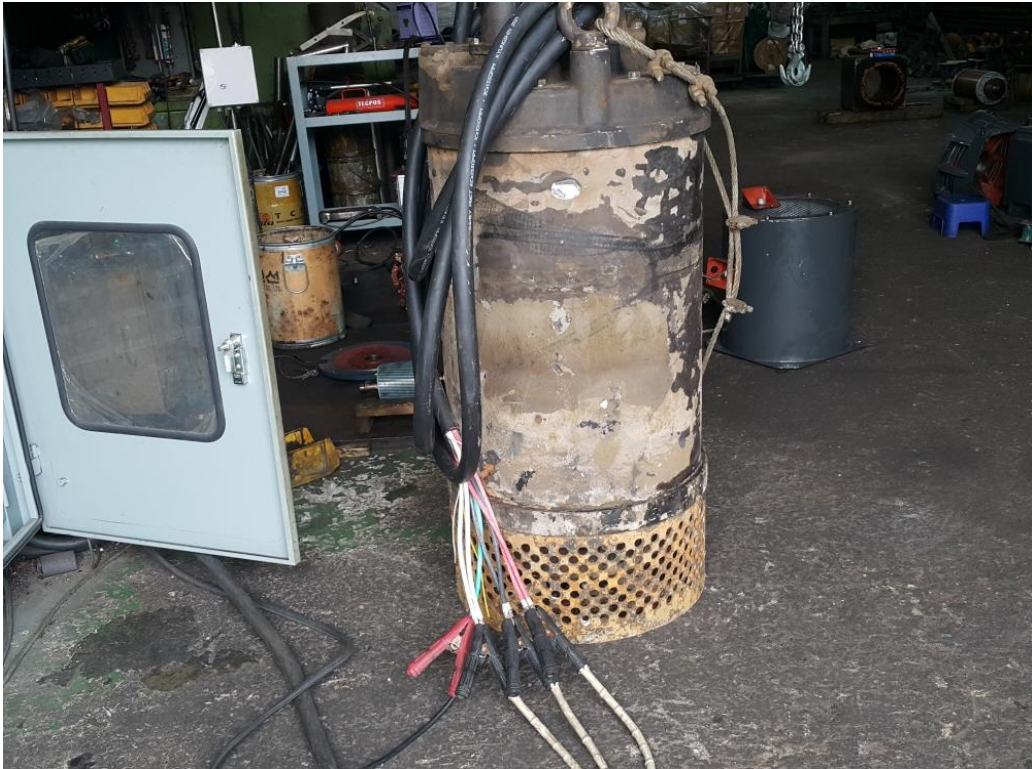
| 출고검사 | 시운전 TEST 실시 |

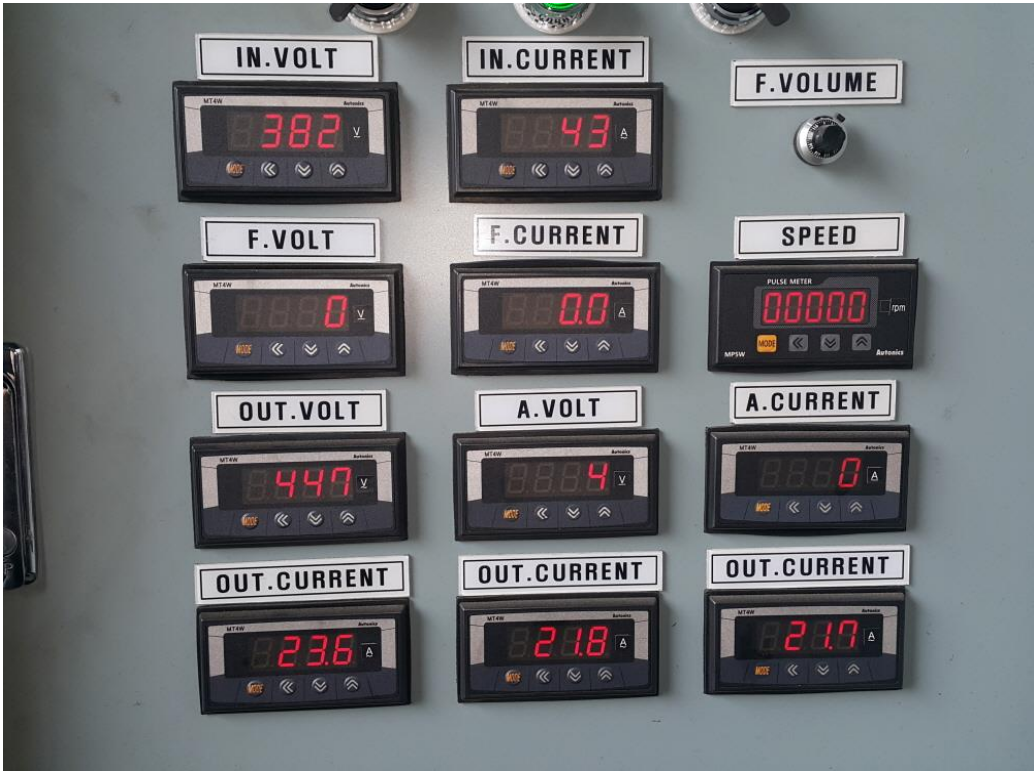
| 출고검사 | 시운전 TEST 운전 CURRENT |
