작업공정사진철

공사명: 4POLE CHANGE MOTOR OVERHAUL

규격: AC 220V 18.5KW/12P, 22KW/8P, 26KW/6P, 30KW/4P

REPAIR 내역: 분해 및 불순물 CLEANSING DRYING
INSULATING VARNISH DIPPING DRYING
BEARING교환 조립
입 출고검사 시운전 TEST 및 COLOR PAINTING

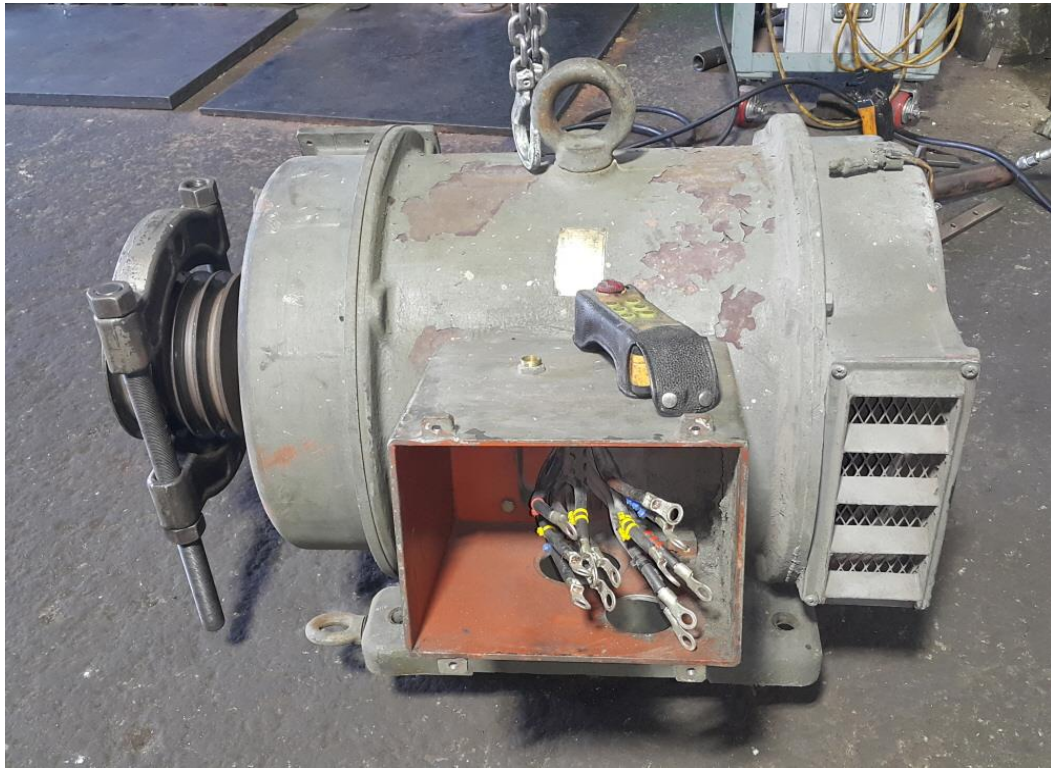
Ass'y

분해 전

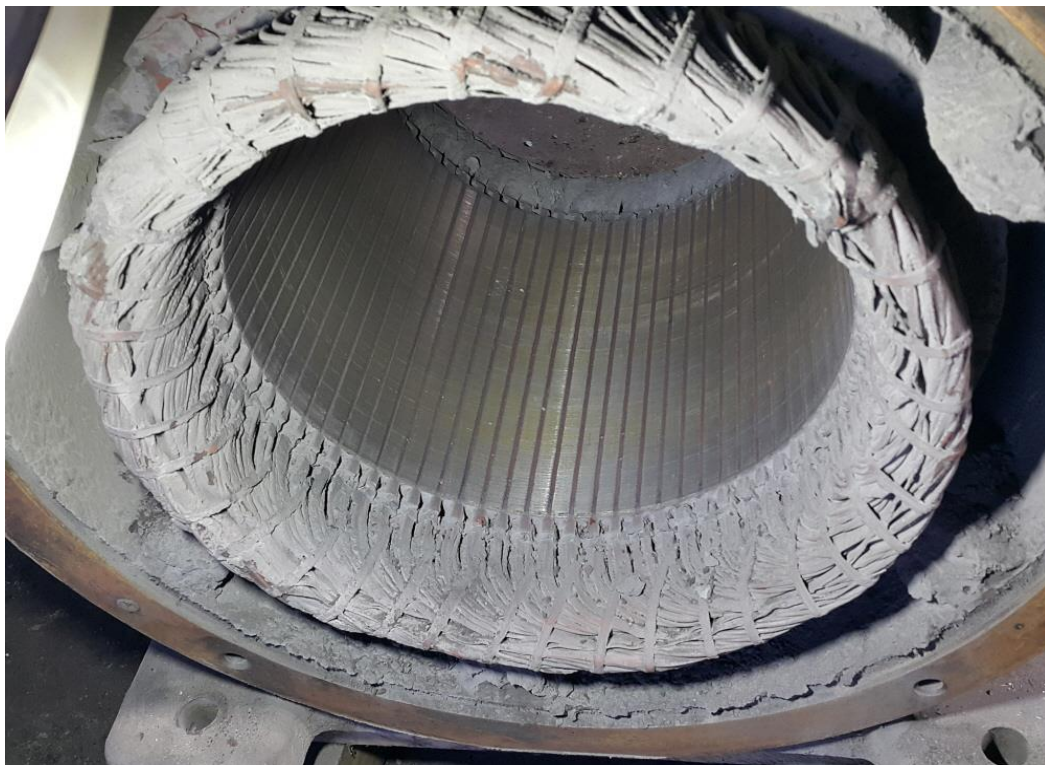
STATOR 권체

분해 후 부하측

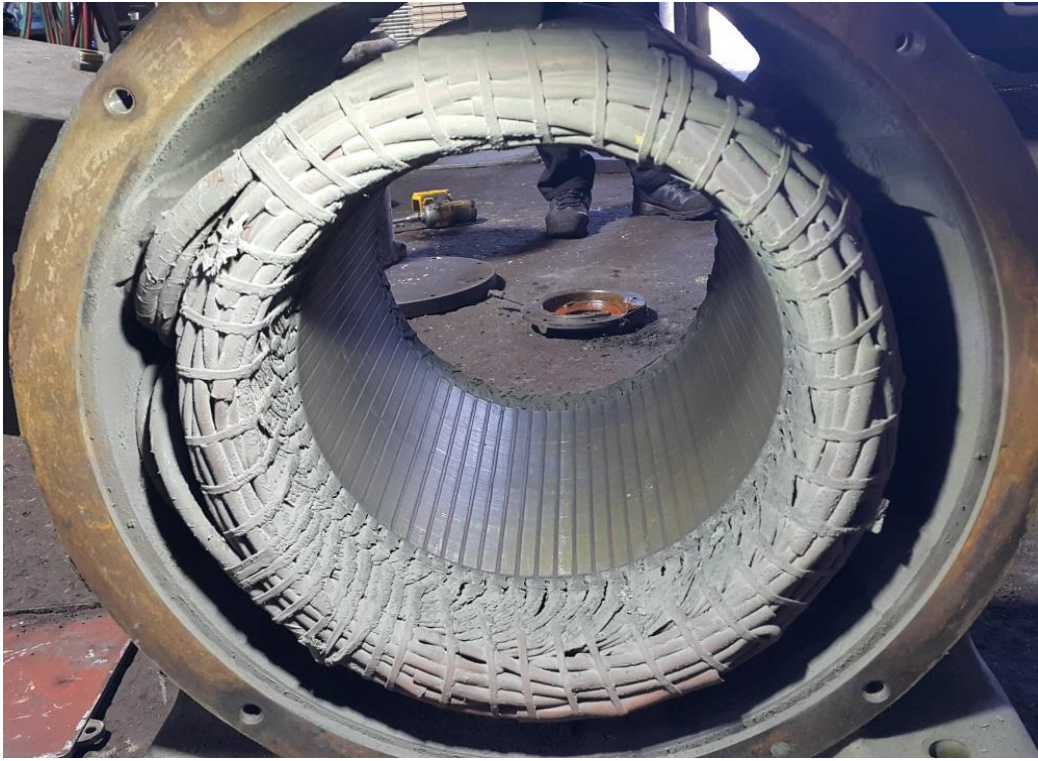
STATOR 권체

분해 후 반 부하측

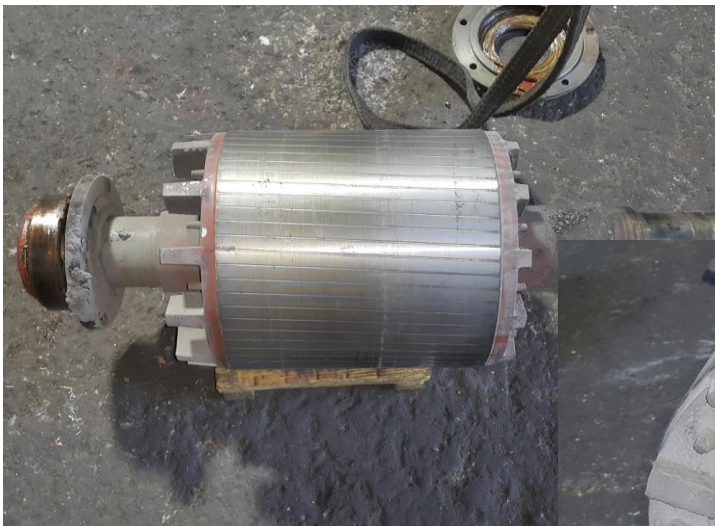
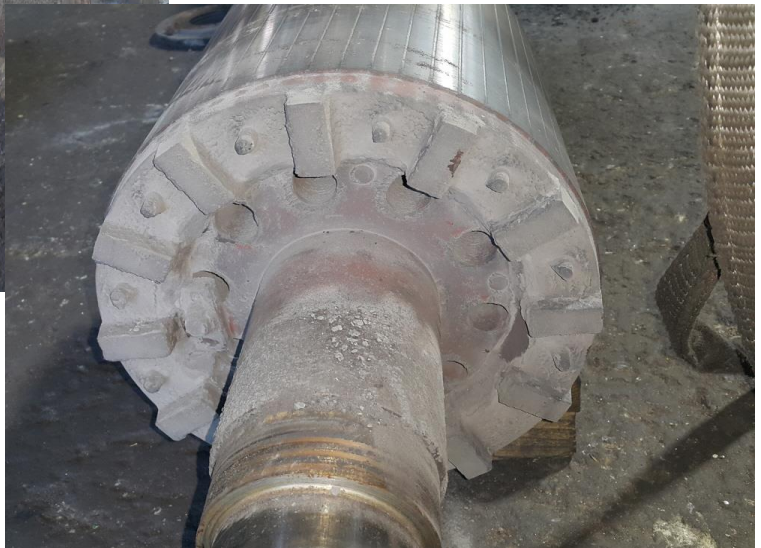
ROTOR

분해후

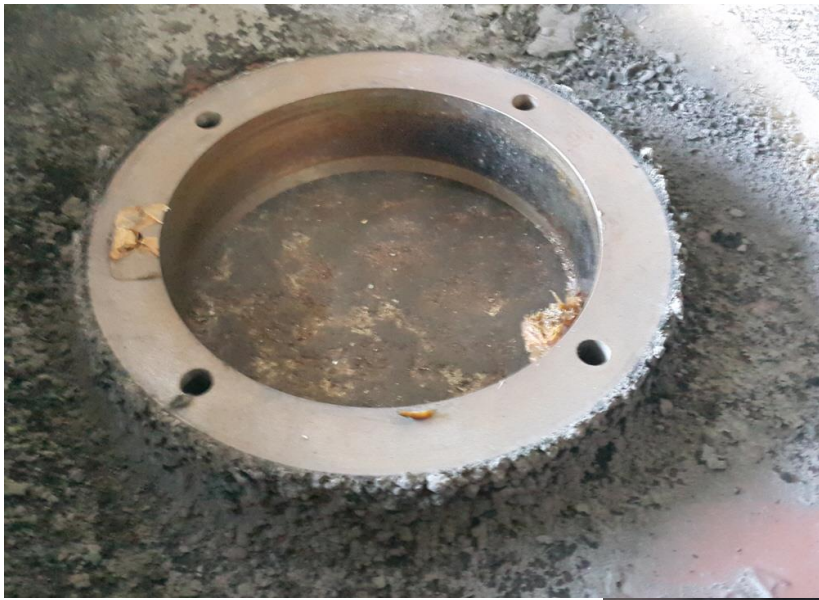
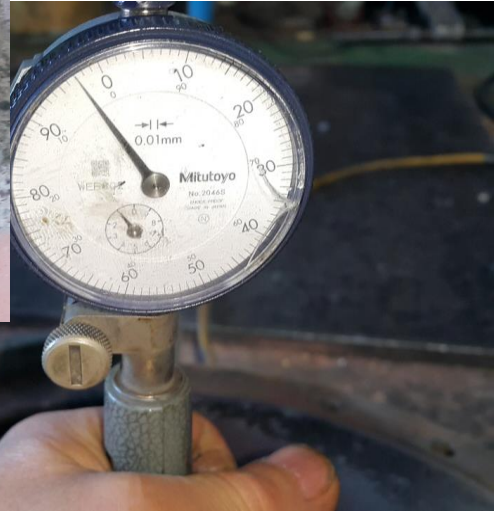
BRACKET

부하측 HOUSING 측정치 3/100으로 재 사용

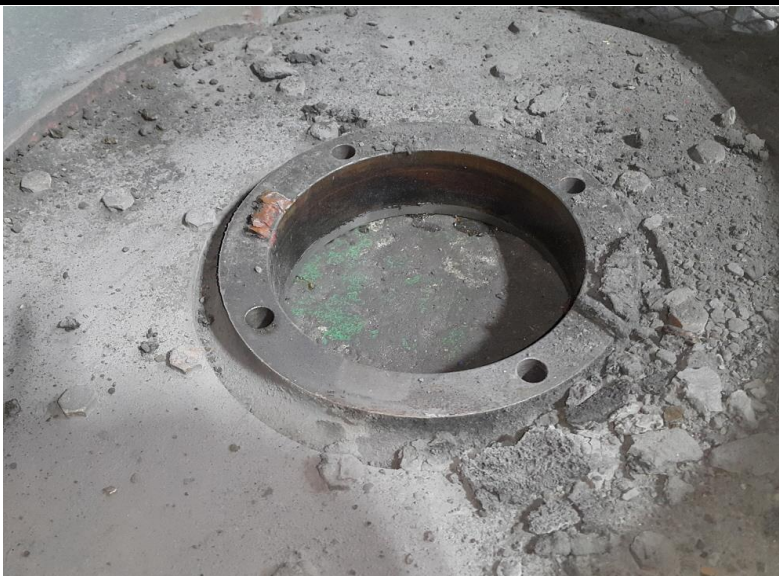
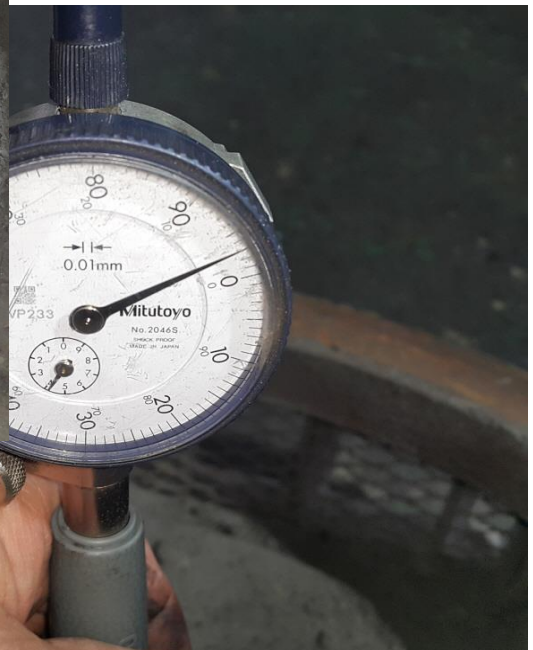
BRACKET

반 부하측 HOUSING 측정치 3/100로 재 사용

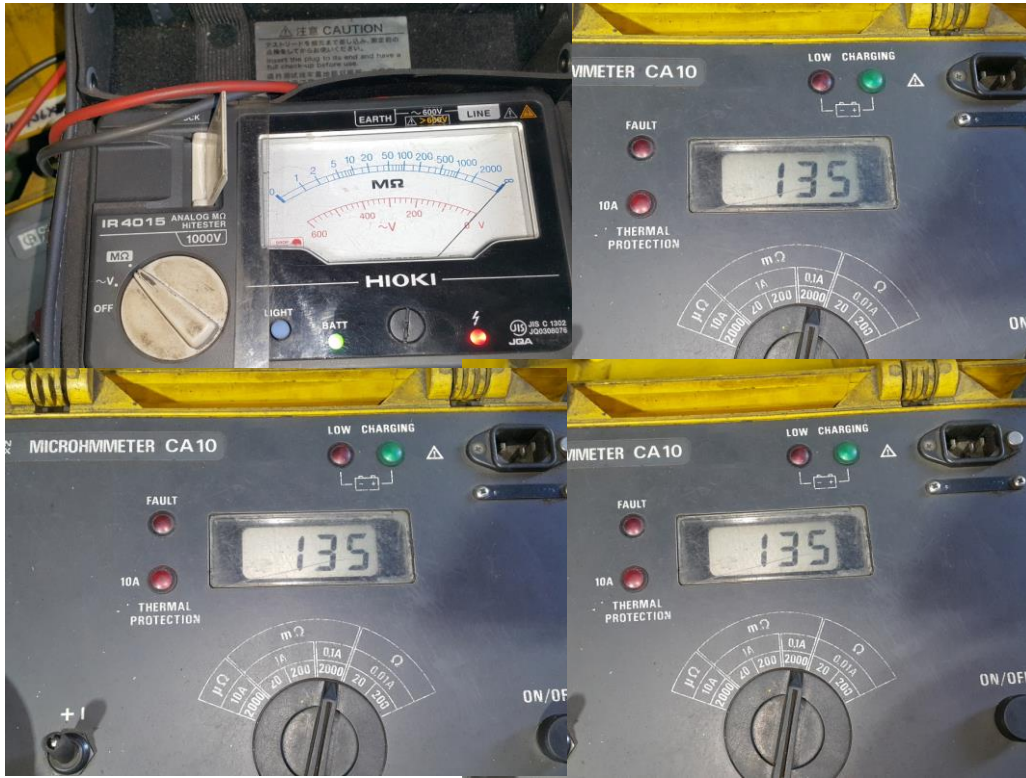
출고검사

12P일때 절연저항 & 각상별 권선저항

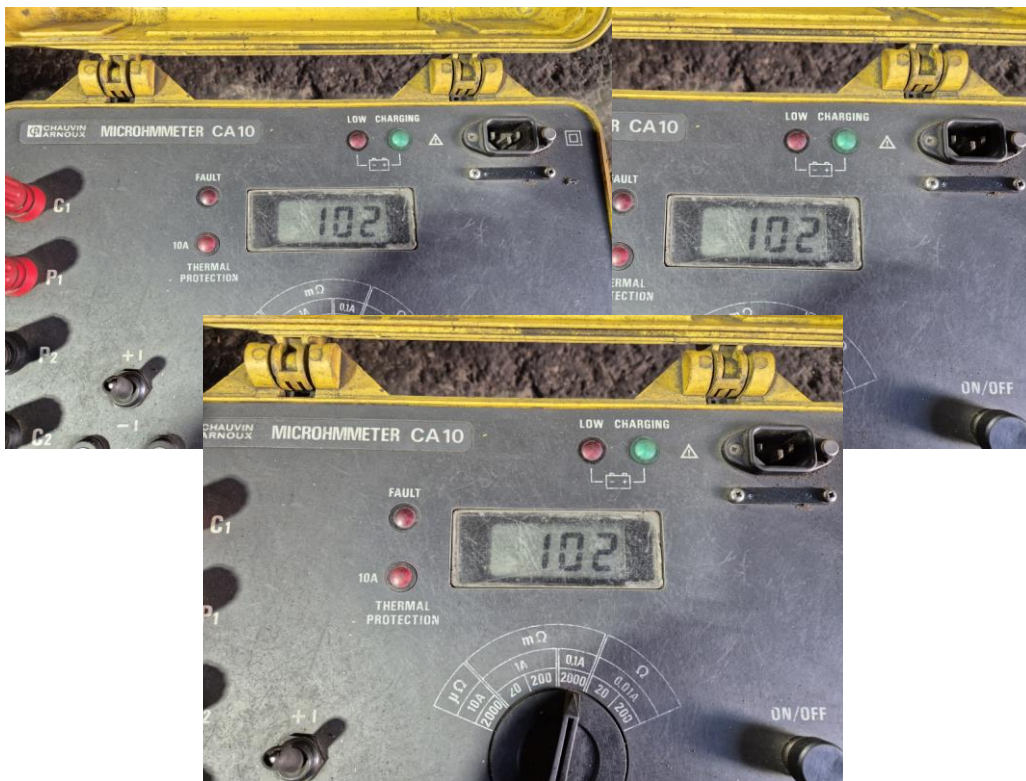
출고검사

6P일때 각상별 권선저항

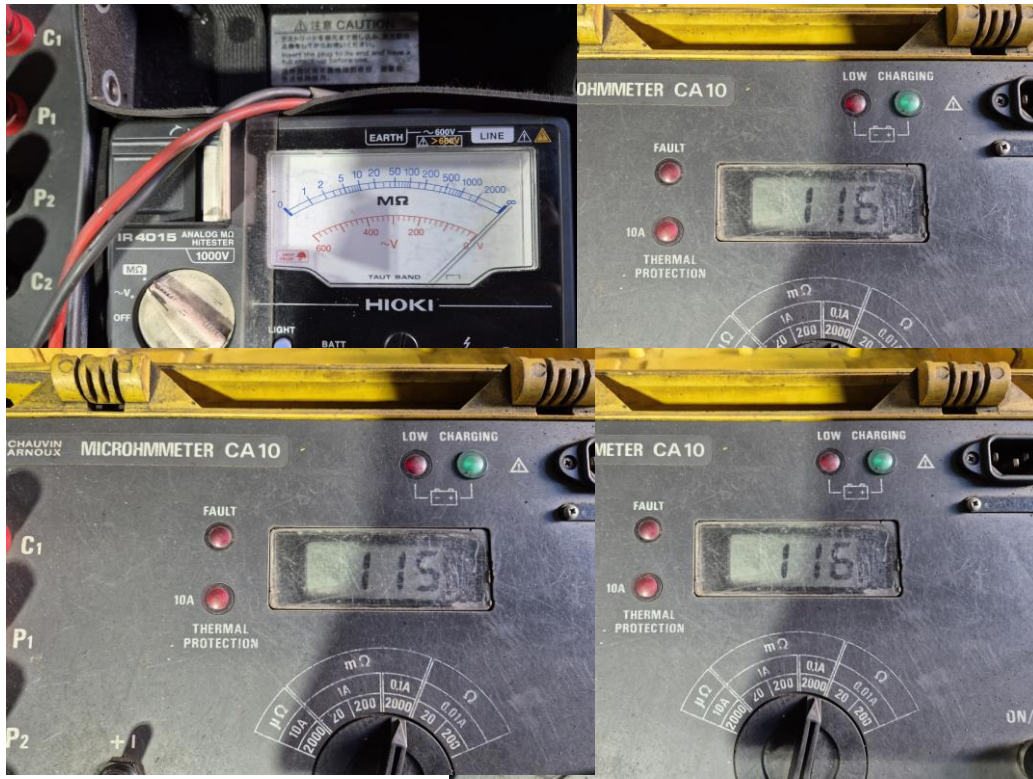
출고검사

8P일때 절연저항 & 각상별 권선저항

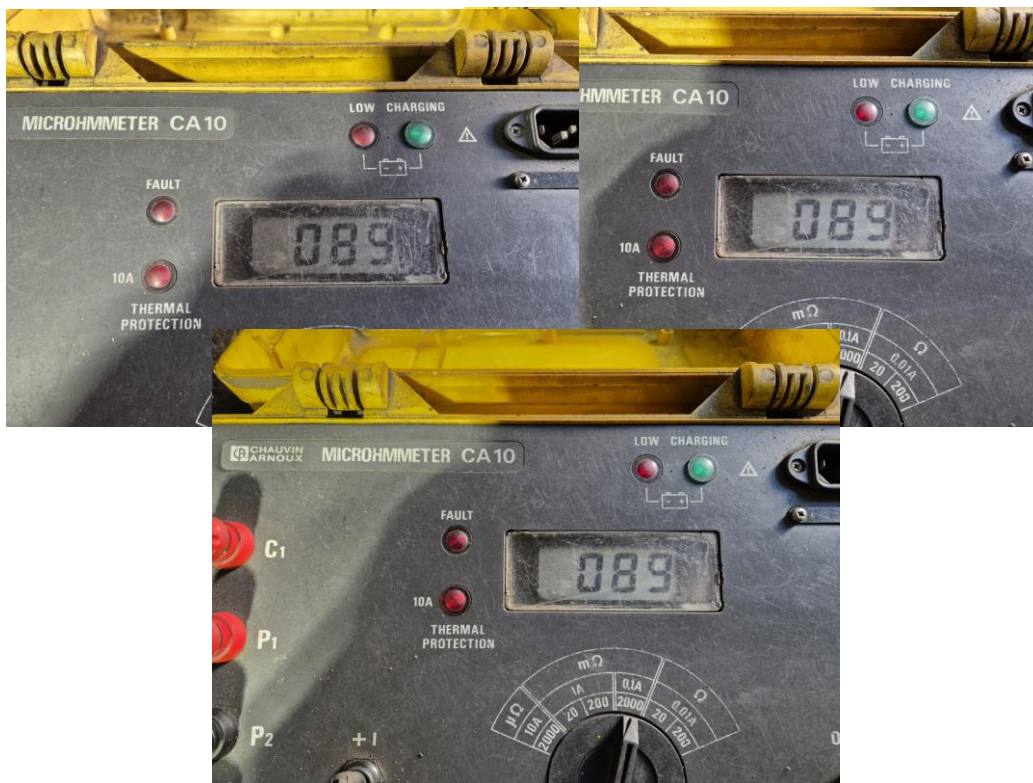
출고검사

4P일때 각상별 권선저항

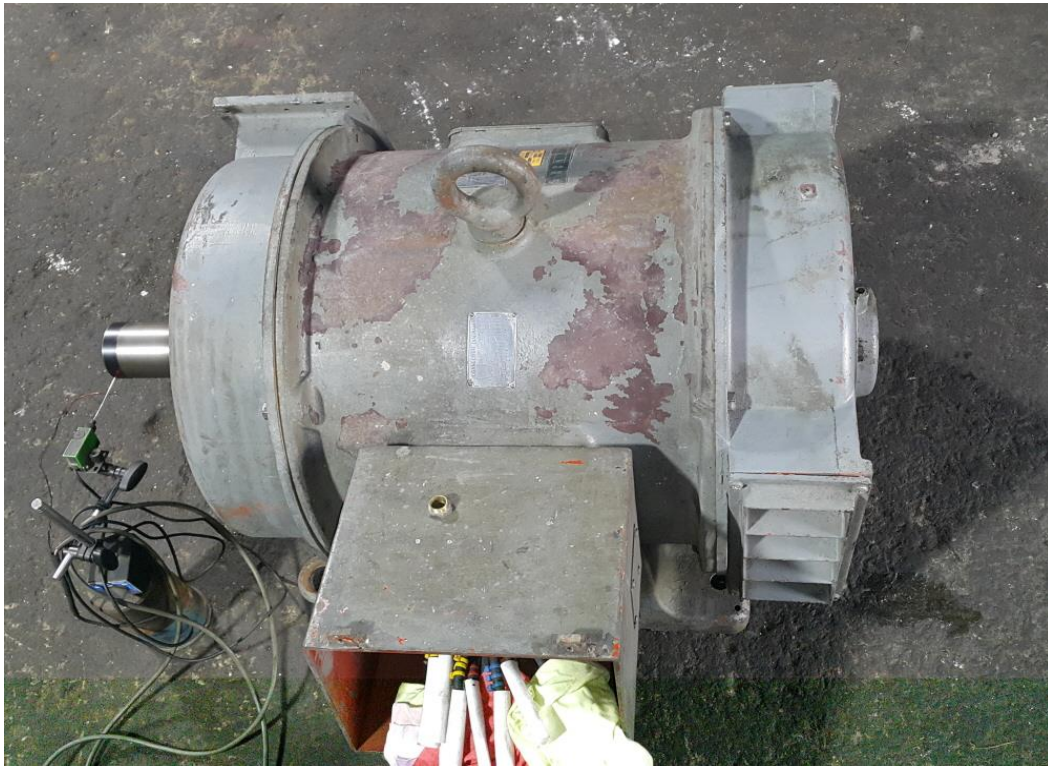
출고검사

시운전 TEST 실시

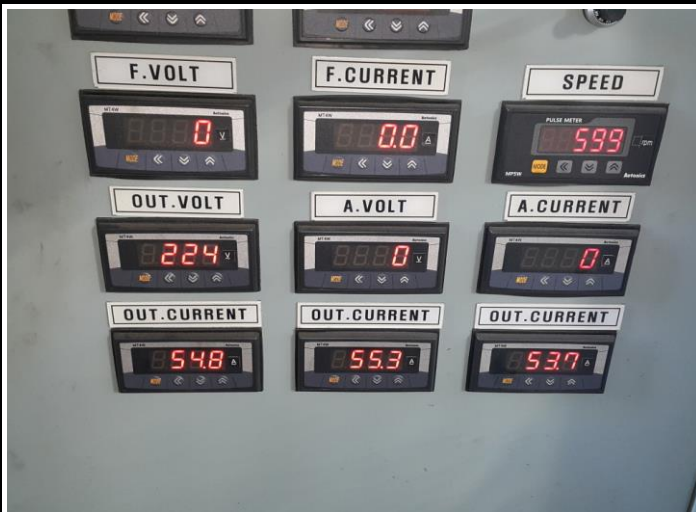
12P

12P/6P 시운전 TEST 실시 운전 CURRENT

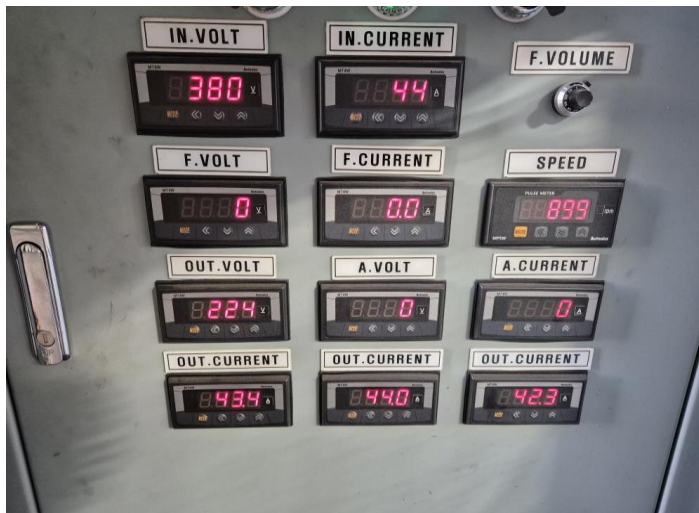
4P

8P/4P 시운전 TEST 실시 운전 CURRENT
