작업공정사진철

공사명: 3300V 10P에서 440V로 변압변경 REWINDING

규격: AC MOTOR 260KW 10P 440V

REPAIR 내역: 분해 조립 및 조립부품 불순물 CLEANSING
STATOR REWINDING
INSULATING VARNISH DIPPING DRYING
입 출고검사 시운전 TEST 및 COLOR PAINTING

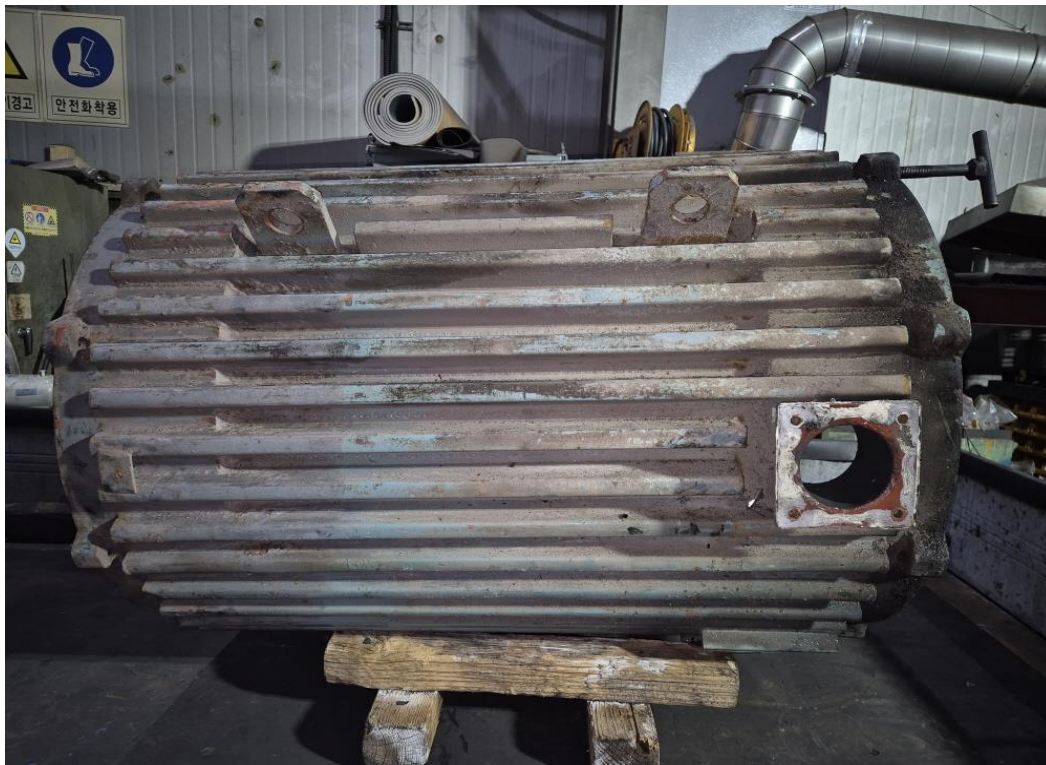
Ass'y

입고

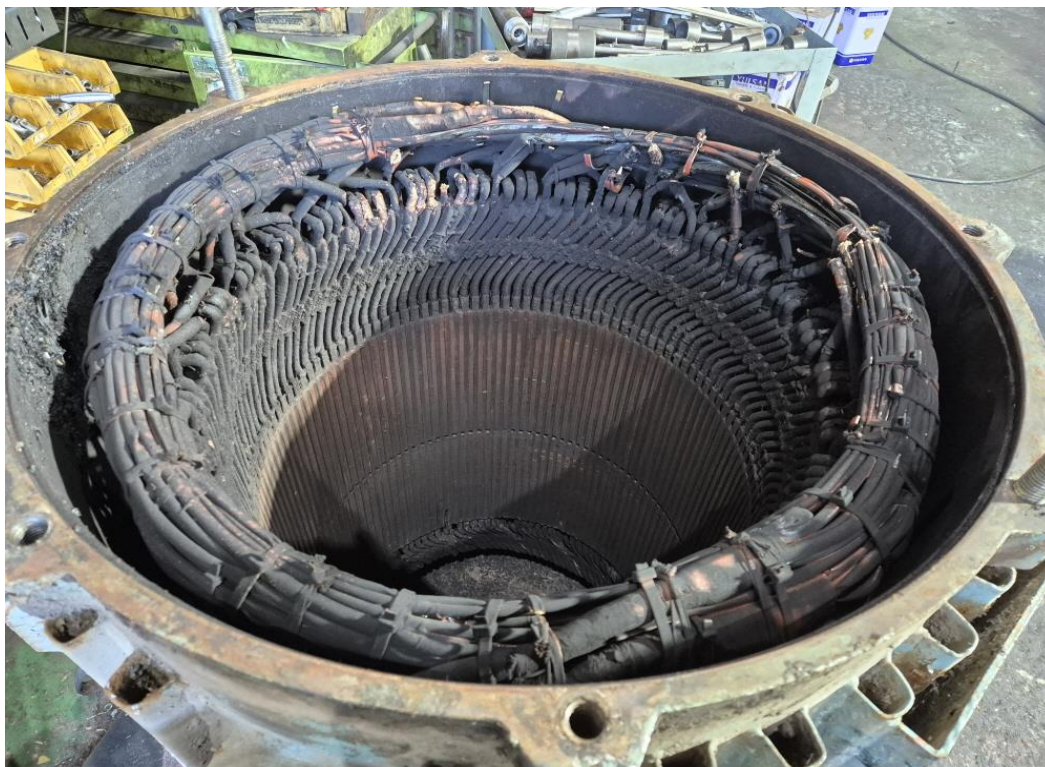
STATOR 권체

권선소손

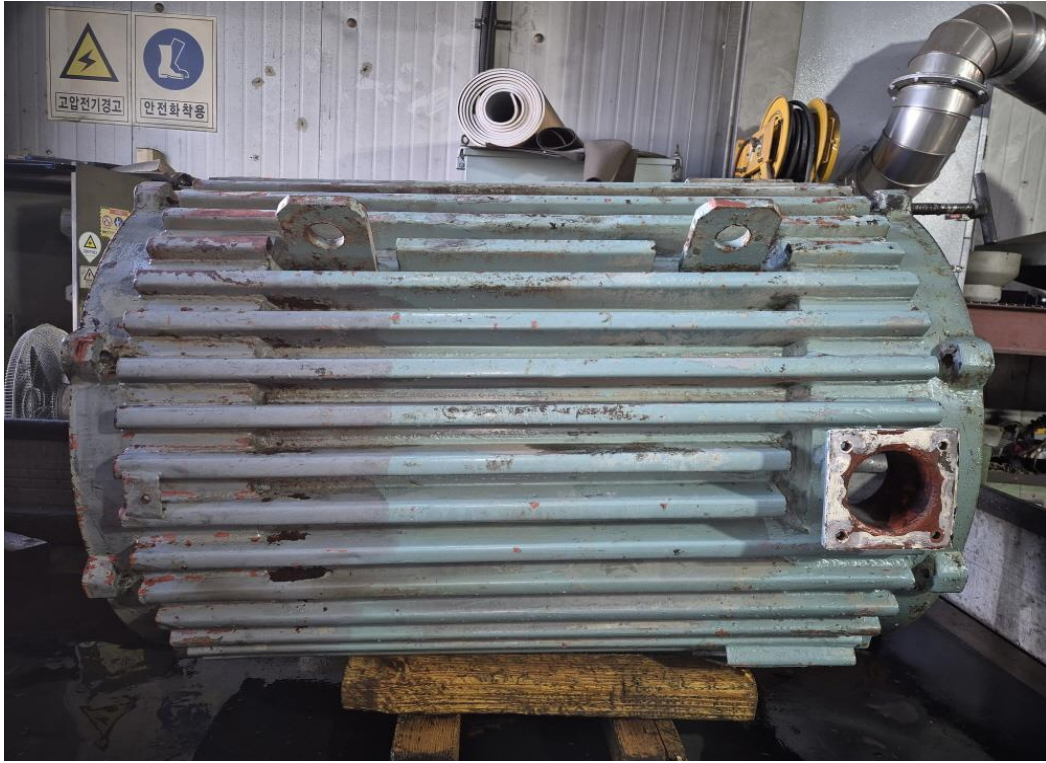
STATOR 권체

외부 불순물 세척 실시 후

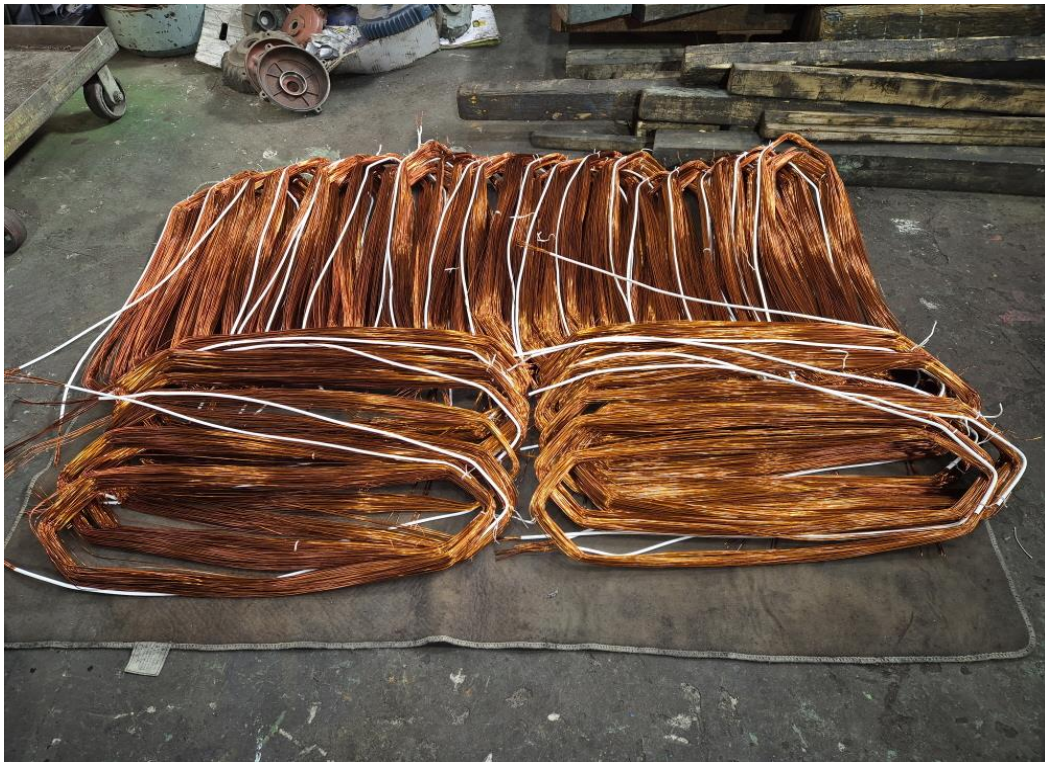
STATOR 권선

재 권선 실시

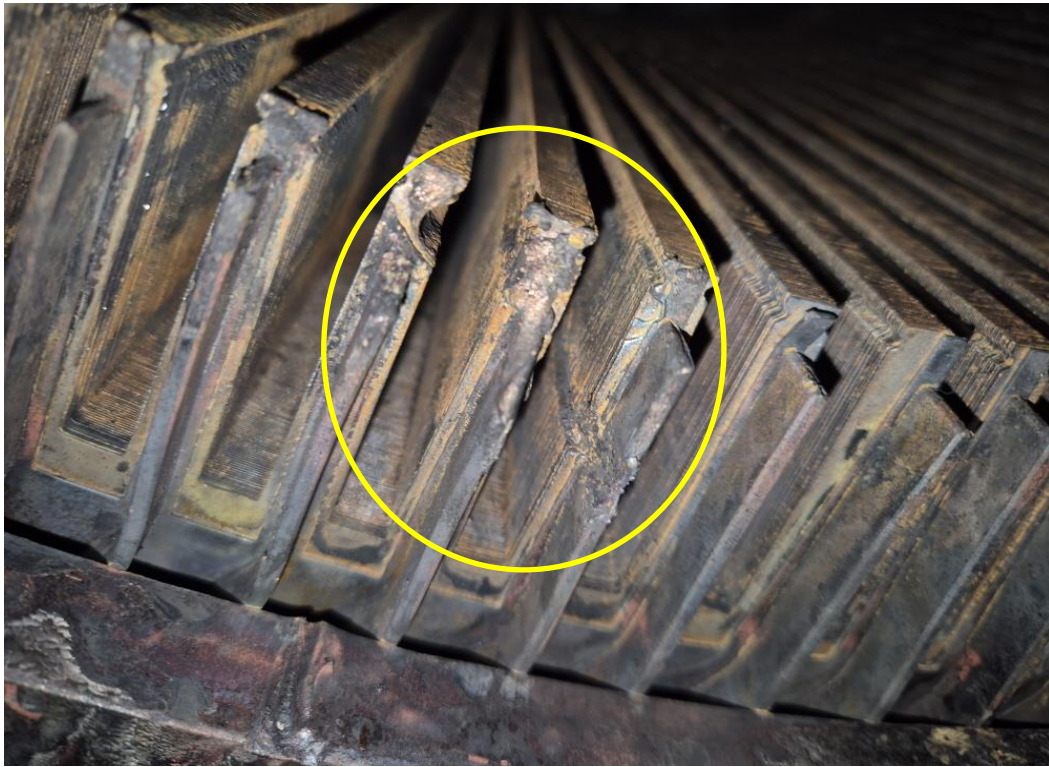
CORE

권선손 손 ARC로인한 적층된 CORE WELDING부분이 많아 발열이 있을 수 있음

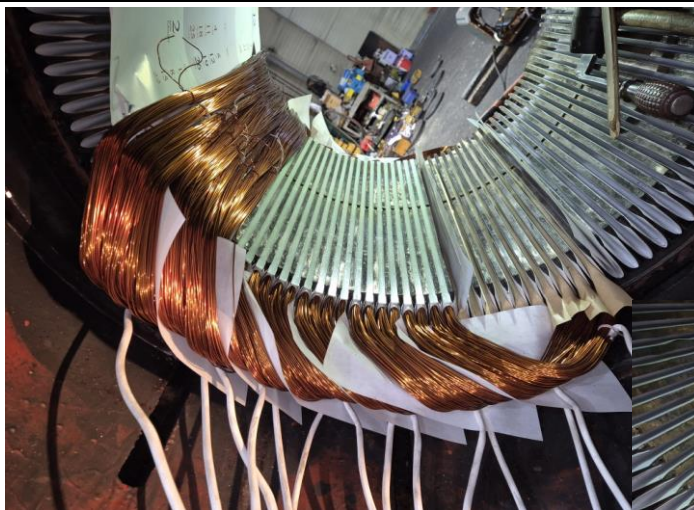
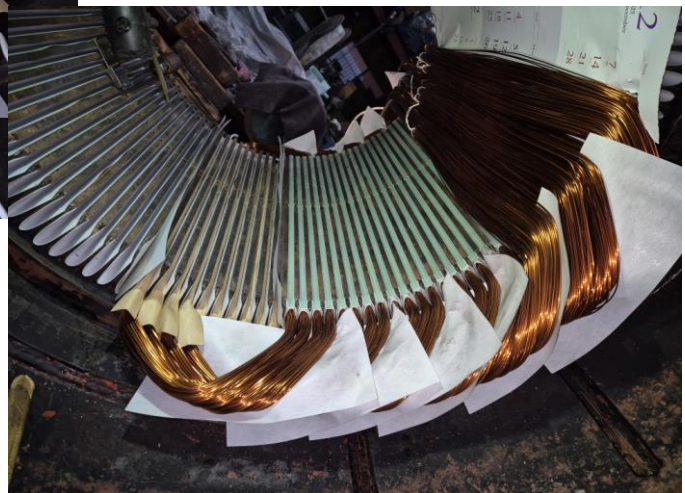
STATOR 권체

재 권선 실시

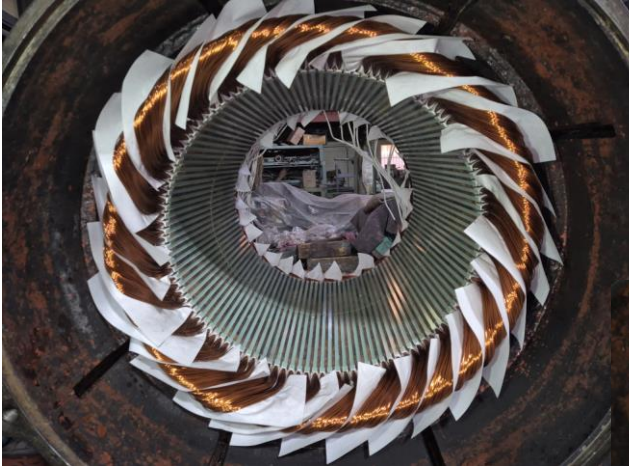
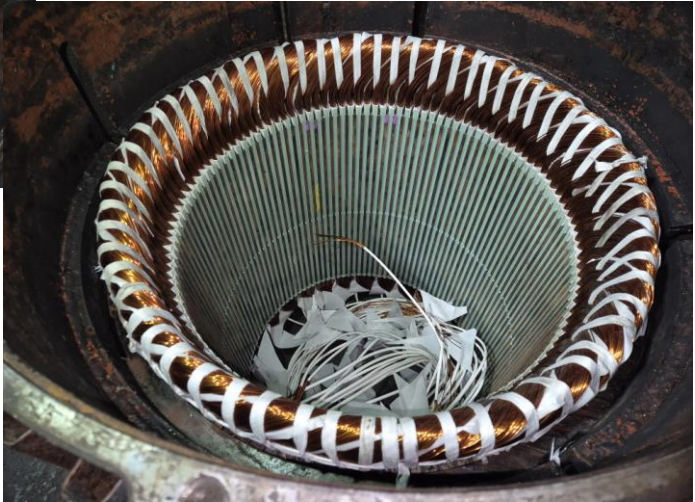
STATOR 권체	재 권선 후 BANDING실시
작업공정	AC MOTOR 260KW 10P REWINDING

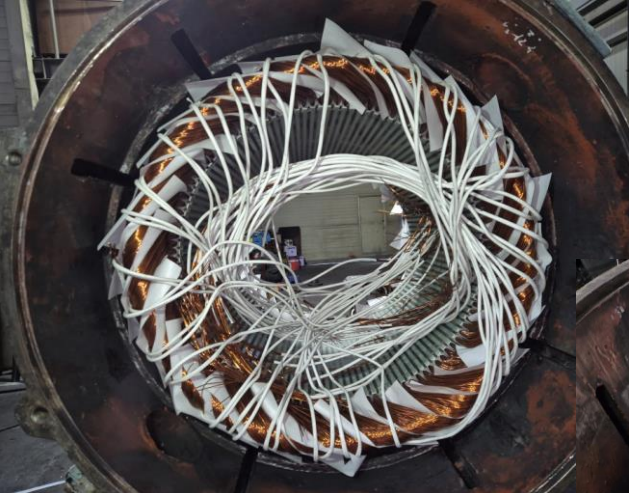
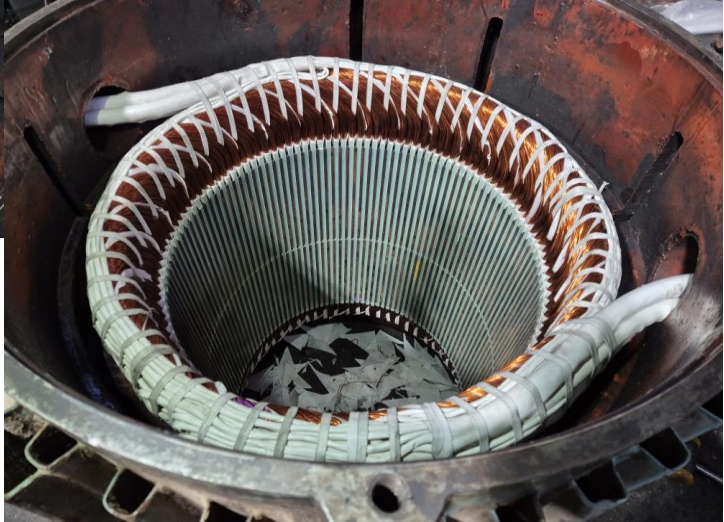
STATOR 권체	재 권선 후 결선 및 BANDING실시

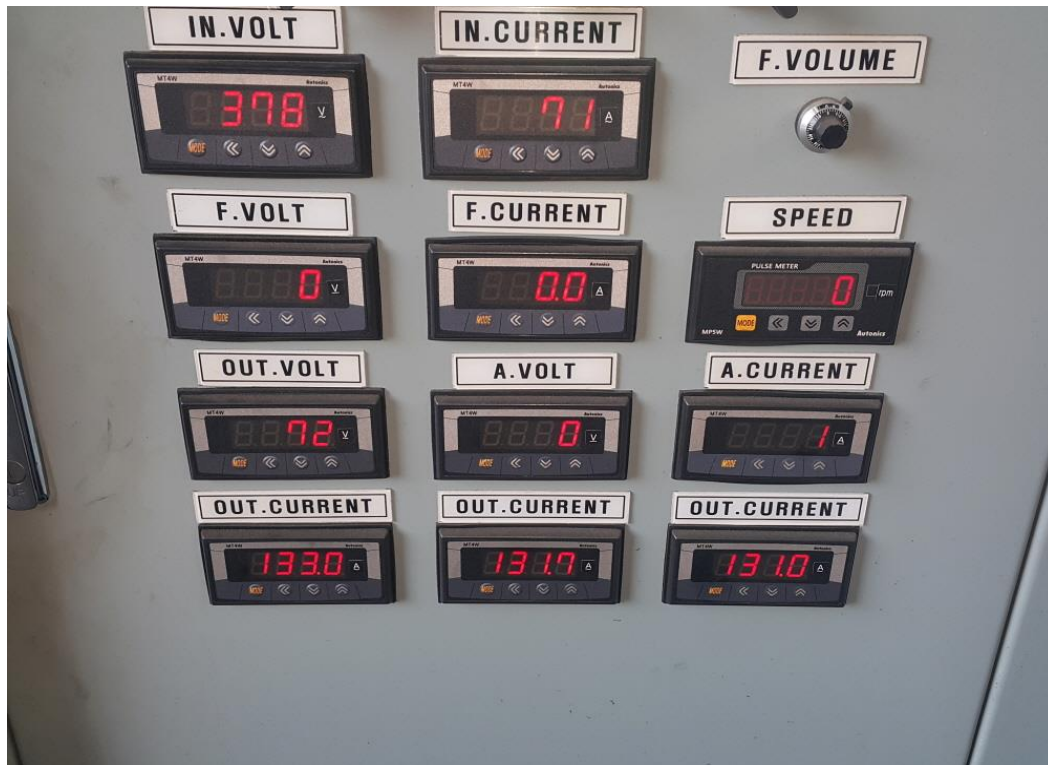
STATOR 권체

BANDING 후 결선검사 실시

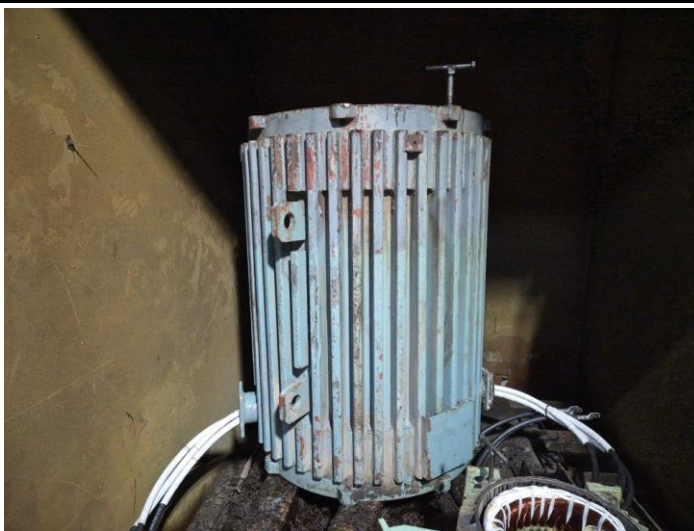
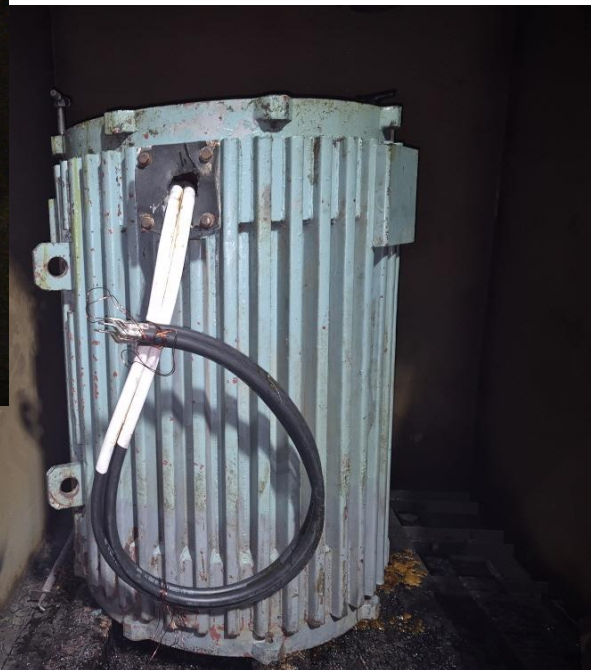
STATOR 권체

INSULATING VARNISH DIPPING DRYING 실시

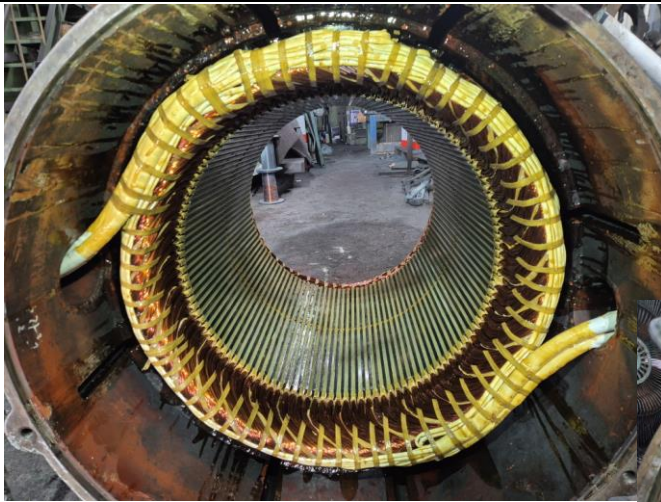
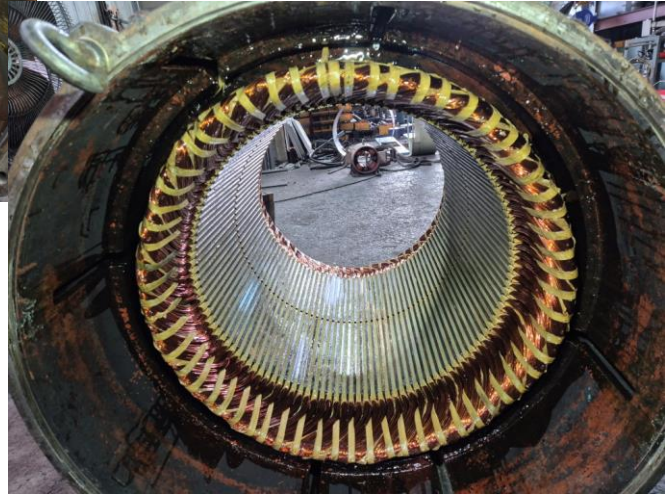
STATOR 권체

INSULATING VARNISH DIPPING DRYING 실시 후

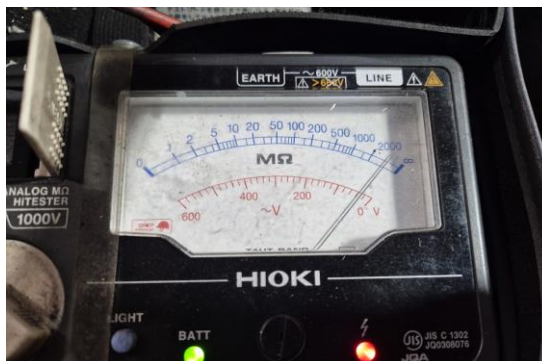
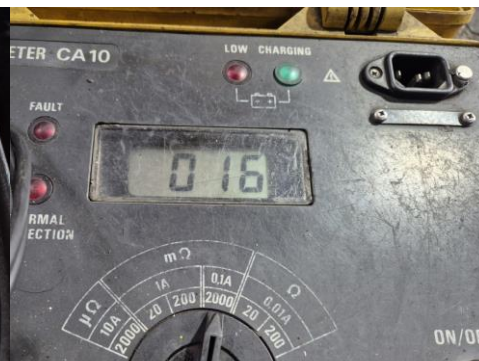
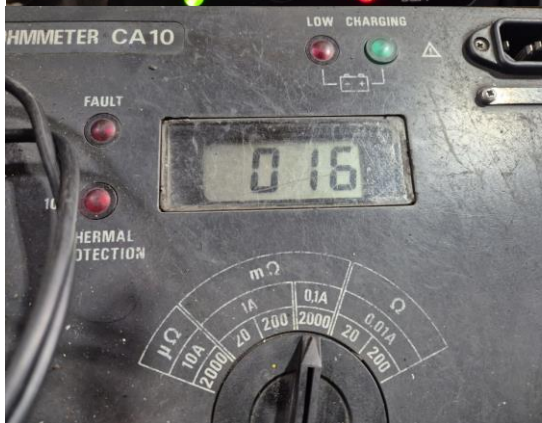
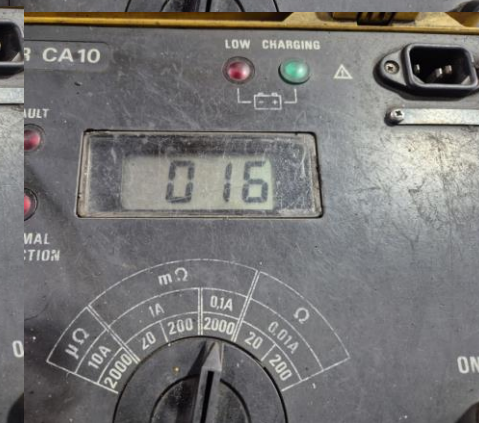
STATOR 권선검사

절연저항 & 각 상별 권선저항
